# Ultra Vision Pericias Veiculares Praia Grande Ltda

Laudo de pericia cautelar

APROVADO COM RESTRIÇÕES

PLACA OPZ0352	Marca/Modelo FORD / FORD/FIESTA FLEX

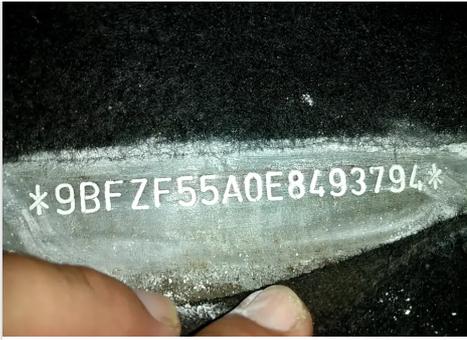
CHASSI

✓ - <b>CHASSI:</b> "APRESENTA CARACTERÍSTICAS ORIGINAIS."

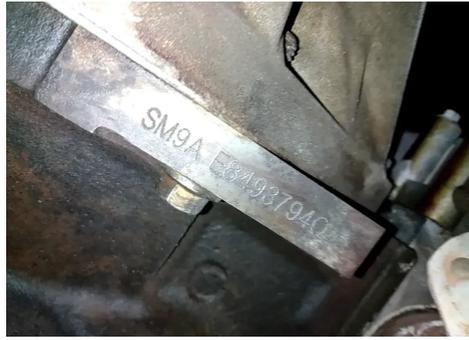
MOTOR

✓ - <b>01 Motor:</b> 01.1 Motor sem vestígio de adulteração	✓ - <b>04 ETIQUETA ETA COLETADA:</b> 04.1 COMPARTIMENTO (MOTOR) : ORIGINAL
✓ - <b>05 GRAVAÇÃO DO NUMERO DO CHASSI NOS VIDROS:</b> 05.1 VIDRO PARA BRISA : ORIGINAL	✓ - <b>05 GRAVAÇÃO DO NUMERO DO CHASSI NOS VIDROS:</b> 05.2 PORTA DIANTEIRA ESQUERDA : ORIGINAL
✓ - <b>05 GRAVAÇÃO DO NUMERO DO CHASSI NOS VIDROS:</b> 05.3 PORTA TRASEIRO ESQUERDA : ORIGINAL	✓ - <b>05 GRAVAÇÃO DO NUMERO DO CHASSI NOS VIDROS:</b> 05.4 VIDRO LATERAL ESQUERDO :ORIGINAL
✓ - <b>05 GRAVAÇÃO DO NUMERO DO CHASSI NOS VIDROS:</b> 05.5 VIDRO TRASEIRO : ORIGINAL	✓ - <b>05 GRAVAÇÃO DO NUMERO DO CHASSI NOS VIDROS:</b> 05.6 VIDRO LATERAL DIREITO : ORIGINAL
✓ - <b>05 GRAVAÇÃO DO NUMERO DO CHASSI NOS VIDROS:</b> 05.7 PORTA TRASEIRO DIRETO : ORIGINAL	✓ - <b>05 GRAVAÇÃO DO NUMERO DO CHASSI NOS VIDROS:</b> 05.8 PORTA DIANTEIRO DIREITO : ORIGINAL
✓ - <b>06 LACRE NUMERO:</b> 06.1 ORIGINAL	✓ - <b>07 ESTRUTURA:</b> 07.1 ORIGINAL

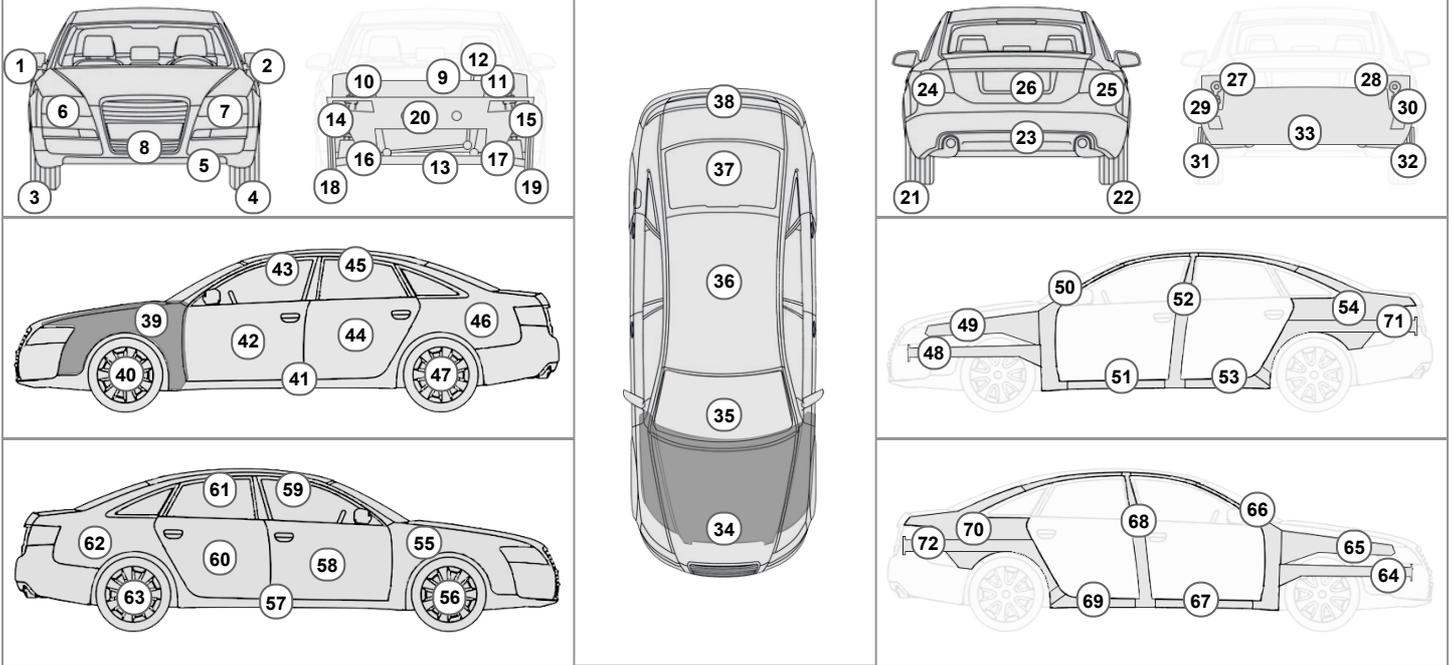
Croqui do veículo

**34** Capô  
Repintado com massa.

**39** Paralamas dianteiro esquerdo  
Repintado com massa.

Painel traseiro externo lado direito avariado

Junção do painel traseiro com longarina lado direito avariado

Painel traseiro interno reparado

Vestígios de funilaria e pintura na região dianteiro do veículo.
