Nº LAUDO: 696255
 Nº CHASSI: 9BD195152F0649194
 Nº MOTOR: 310A10112309852
 PLACA: PE PVA4295
 MARCA: FIAT
 MODELO: UNO VIVACE 1.0

PARECER FINAL

CONFORME COM
 OBSERVAÇÃO

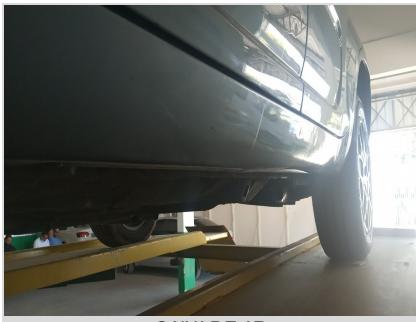
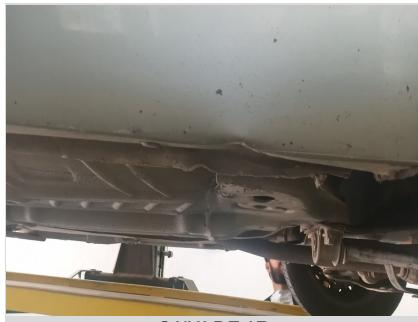
ESTRUTURA	CAIXA DE AR DIREITO AMASSADO
ESTRUTURA - PARTE DIANTEIRA	
PAINEL DIANTEIRO	OK
TORRE DO AMORTECEDOR DIREITA	OK
TORRE DO AMORTECEDOR ESQUERDA	OK
LONGARINA DIREITA	OK
CAIXADE RODADIANTEIRADIREITA	OK
LONGARINA ESQUERDA	OK
CAIXADE RODADIANTEIRAESQUERDA	OK
ALMADO PARA-CHOQUE	OK
PAINEL CORTA-FOGO	OK
OBSERVAÇÃO	
ESTRUTURA DO LADO ESQUERDO	
COLUNA DIANTEIRA	OK
COLUNA CENTRAL	OK
COLUNA TRASEIRA	OK
CAIXADE AR	REPARADO
OBSERVAÇÃO	
ESTRUTURA - PARTE TRASEIRA	
PAINEL TRASEIRO	OK
CAIXADO ESTEPE	OK
LONGARINA TRASEIRAESQUERDA	OK
CAIXADE RODA TRASEIRAESQUERDA	REPARADO
LONGARINA TRASEIRADIREITA	OK
CAIXADE RODA TRASEIRADIREITA	REPARADO
OBSERVAÇÃO	
ESTRUTURA DO LADO DIREITO	
COLUNA DIANTEIRA	OK
COLUNA TRASEIRA	OK
COLUNA CENTRAL	OK
CAIXADE AR	AMASSADO
OBSERVAÇÃO	
TETO	
TETO	OK
ASSOALHO	
ASSOALHO DO PORTAMALAS	REPARADO
ASSOALHO CENTRAL	OK

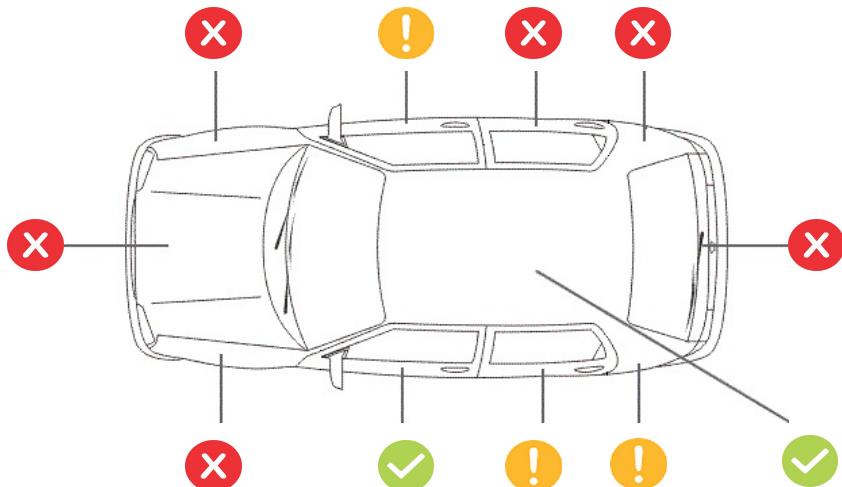
TESTE DE ESPESSURA DE PINTURA - COMPONENTES EXTERNOS

PEÇAS DIANTEIRAS EM VERMELHO, MAIS DO QUE 50% DAS PEÇAS EM AMARELO OU VERMELHO
