## SITUAÇÃO GERAL

## DADOS GERAIS DO VEÍCULO

NO. LAUDO:	5094655
DATA DE VISTORIA:	15/09/2025 10:33:24
MARCA:	FIAT
MODELO:	FIORINO HD WK E
COR:	BRANCO
ANO FABRICAÇÃO:	2017
ANO MODELO:	2017
PLACA:	BBL7125
RENAVAM:	NADA CONSTA
KM:	270163
COMBUSTÍVEL:	FLEX
UNIDADE:	CASCABEL
CLIENTE:	GRUPO BMZ

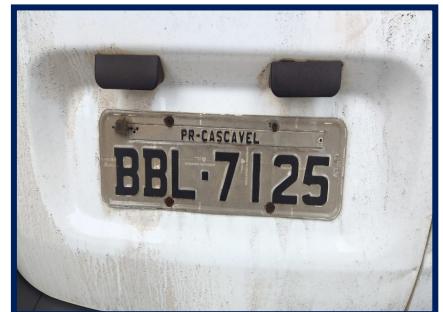
Placa

- PLACA DIANTEIRA  
PLACA DENTRO DOS PADRÓES
- PLACA TRASEIRA  
PLACA DENTRO DOS PADRÓES

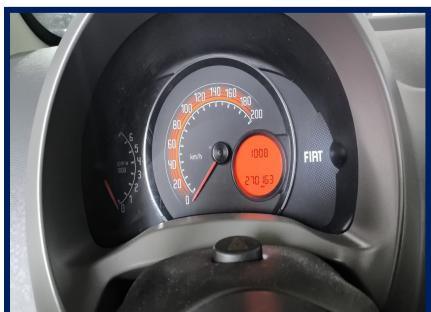
KM APENAS PARA REGISTRO.

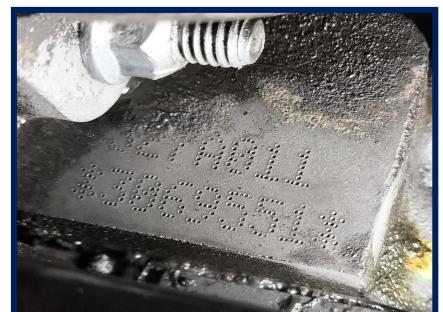
Motor

NO. MOTOR NA BIN: 327A0113069551  
 NO. MOTOR NO VEÍCULO: 327A0113069551  
 NO. MOTOR NO DOCUMENTO: 327A0113069551

DENTRO DOS PADRÓES HABITUais DO FABRICANTE  
 É A MESMA QUE CONSTA NA BIN OU CRLV

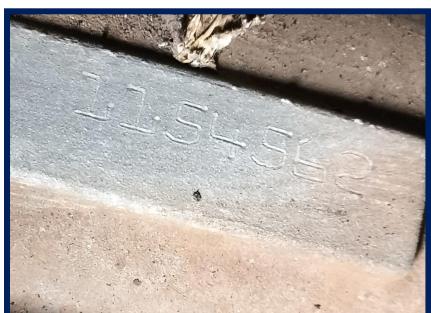
Câmbio

NO. CÂMBIO NA BIN: N/C  
 NO. CÂMBIO NO VEÍCULO: 1154562

DENTRO DOS PADRÓES HABITUais DO FABRICANTE  
 NÃO POSSUI CADASTRO NA BIN

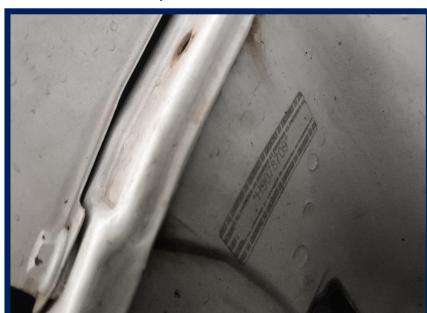
Etiqueta ETA Motor

ETA MOTOR :	ETA DENTRO DOS PADRÓES / NUMERAÇÃO COINCIDE COM O CHASSI
ETA BATENTE DA PORTA :	ETA DENTRO DOS PADRÓES / NUMERAÇÃO COINCIDE COM O CHASSI
ETA ASSOALHO :	ETA DENTRO DOS PADRÓES / NUMERAÇÃO COINCIDE COM O CHASSI
PLAQUETA ANO FABRICAÇÃO :	PLAQUETA OK (NACIONAIS E IMPORT. APÓS 1999)

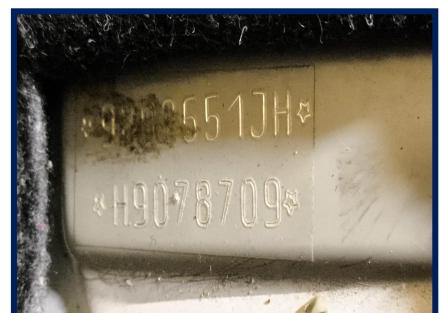
Chassi

NO. CHASSI NA BIN: 9BD2651JHH9078709  
 NO. CHASSI NO VEÍCULO: 9BD2651JHH9078709  
 NO. CHASSI NO DOCUMENTO: 9BD2651JHH9078709

NUMERAÇÃO IDENTIFICADORA : DENTRO DOS PADRÓES HABITUais DO FABRICANTE  
 CHAPA SUPORTE : REGIÃO ÍNTEGRA

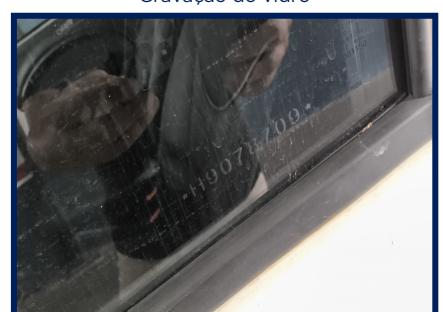
Gravação do vidro

PARABRISA :	GRAVAÇÃO ORIGINAL / COINCIDE COM O CHASSI
PORTA DIANTE. ESQ. :	GRAVAÇÃO ORIGINAL / COINCIDE COM O CHASSI
PORTA TRAS. ESQ / LAT TRAS. ESQ. :	NÃO APLICADO

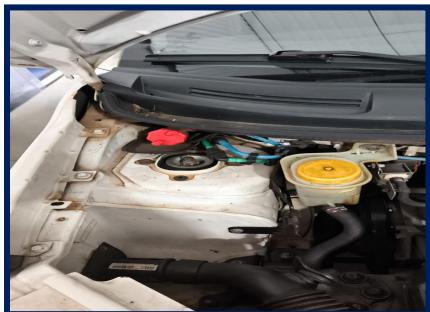
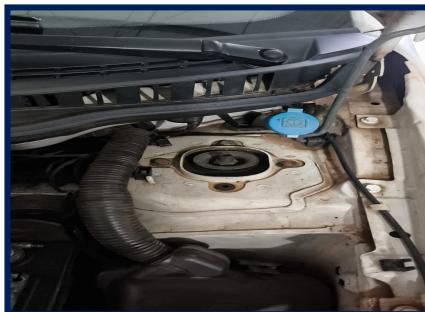
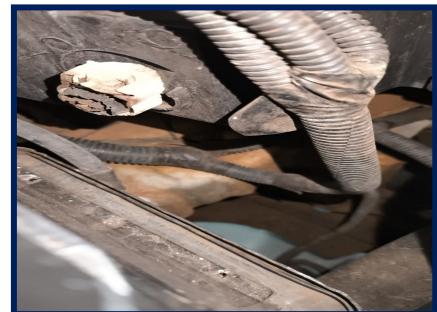
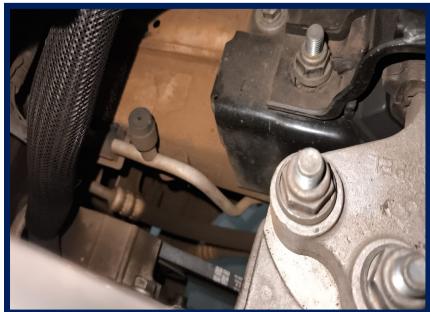
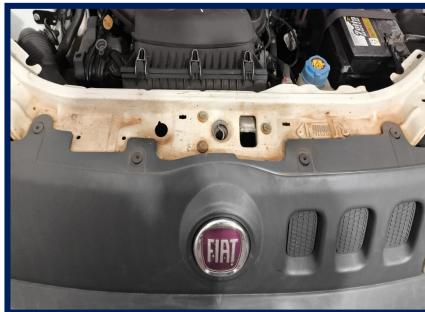
LONGARINA DIANTEI. ESQ. :	SEM AVARIAS APARENTES
LONGARINA DIANTEI. DIR. :	SEM AVARIAS APARENTES
TORRE DO AMORTECEDOR DIANTEI. ESQ. :	SEM AVARIAS APARENTES
TORRE DO AMORTECEDOR DIANTEI. DIR. :	SEM AVARIAS APARENTES
PAINEL CORTA FOGO. :	SEM AVARIAS APARENTES
PAINEL DIANT. INF./SUP. OU ALMA DO PARACHOQUE:	SEM AVARIAS APARENTES
CRASHBOX (PARAFUSADO) .:	SEM AVARIAS APARENTES
CRASHBOX/QUADRO DO RADIADOR (SOLDADO) .:	SEM AVARIAS APARENTES
PARALAMA INT. DIANTEI. DIR. :	SEM AVARIAS APARENTES
PARALAMA INT. DIANTEI. ESQ. :	SEM AVARIAS APARENTES

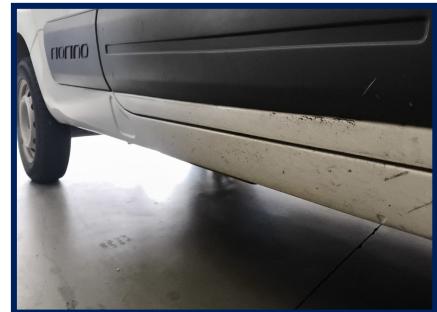
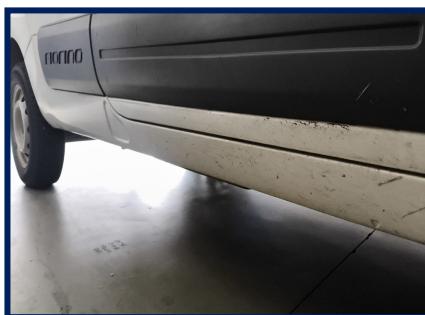
FOLHA LAT. TRASEI. DIR. :	SEM AVARIAS APARENTES
FOLHA LAT. TRASEI. ESQ. :	SEM AVARIAS APARENTES
CAIXA DE AR DIREITA. :	SEM AVARIAS APARENTES
CAIXA DE AR ESQUERDA. :	SEM AVARIAS APARENTES
COLUNA ESQ. (A) .:	SEM AVARIAS APARENTES
COLUNA ESQ. (B) .:	SEM AVARIAS APARENTES
COLUNA ESQ. (C) .:	NÃO APLICADO
COLUNA DIR. (A) .:	SEM AVARIAS APARENTES
COLUNA DIR. (B) .:	SEM AVARIAS APARENTES
COLUNA DIR. (C) .:	NÃO APLICADO

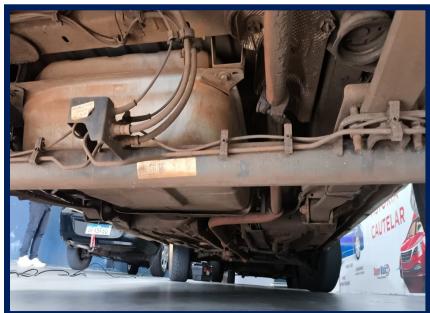
Assoalho Central

ASSOALHO DO MONOBLOCO (HABITÁCULO, ÁREA VISÍVEL) .:	SEM AVARIAS APARENTES (ÁREA VISÍVEL)
ASSOALHO DO PORTAMALAS / CAÇAMBA .:	SEM AVARIAS APARENTES (ÁREA VISÍVEL)
CAIXA DE ESTEPE(DIVISÃO ASSOALHO DO PORTAMALAS):	SEM AVARIAS APARENTES
ALONGAMENTO DE CHASSI (PESADOS) .:	NÃO APLICADO
ESTRUTURA DO TETO .:	SEM AVARIAS APARENTES (ÁREA VISÍVEL)
FOLHA DO TETO .:	SEM AVARIAS APARENTES (ÁREA VISÍVEL)

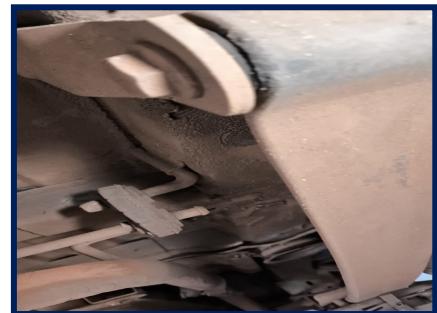
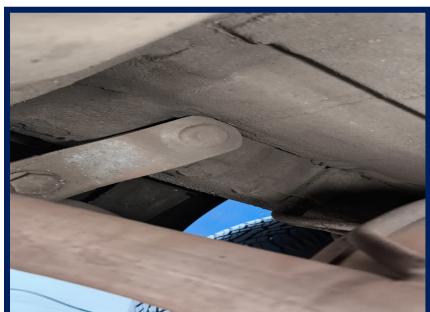
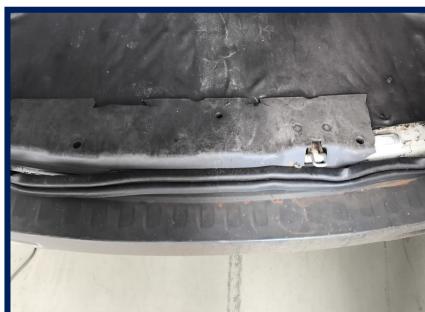
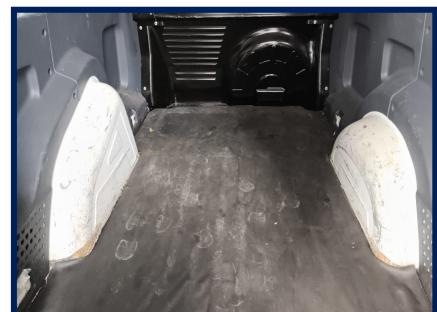
LONGARINA TRASEI. ESQ. :	SEM AVARIAS APARENTES
LONGARINA TRASEI. DIR. :	SEM AVARIAS APARENTES
CAIXA DE RODA TRASEI. ESQ. :	SEM AVARIAS APARENTES
CAIXA DE RODA TRASEI. DIR. :	SEM AVARIAS APARENTES
PAINEL TRASEIRO. :	SEM AVARIAS APARENTES
CONDIÇÕES DA CAÇAMBA (COMPART. DE CARGA) .:	SEM AVARIAS APARENTES
PAINEL TRAS. DA CABINE (SEPARAÇÃO CAÇAMBA):	SEM AVARIAS APARENTES
