Placa: OWM9J22

### Relatório de vistoria veicular

# ✓ CONFORME (APROVADO)

Marca/Modelo:Renault/FLUENCE

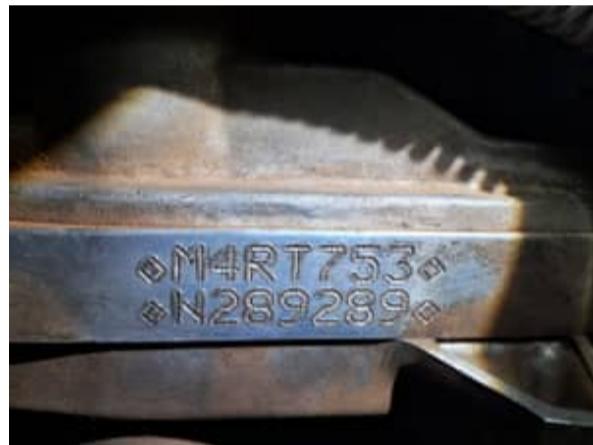
### 👍 Numeração de Motor

**Capturado:** M4RT753N289289

**Atual:** M4RT753N289289

**Fabricação:** M4RT753N289289

**Condição:** A numeração do Motor é COMPATÍVEL, com a Registrada nos Órgãos Competentes

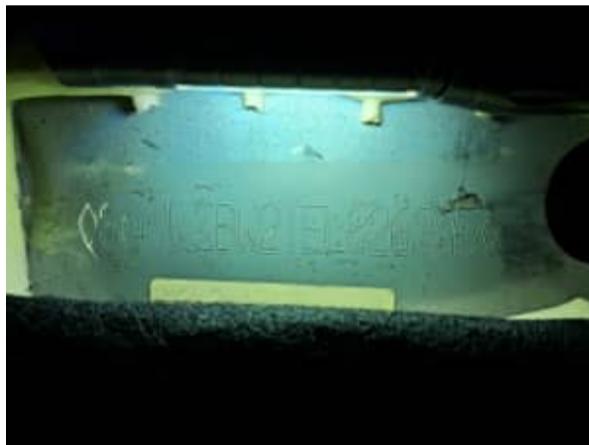
### 👍 Numeração de Chassi

**Capturado:** 8A1LZBW2TEL826216

**Fabricação:** 8A1LZBW2TEL826216

**Condição:** A numeração do Chassi é COMPATÍVEL, Com a que Consta Registrada no Banco de Dados nos Órgãos Competentes.

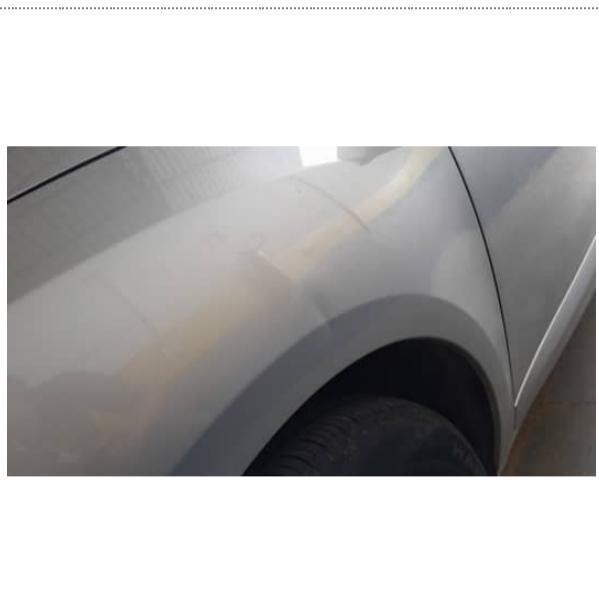
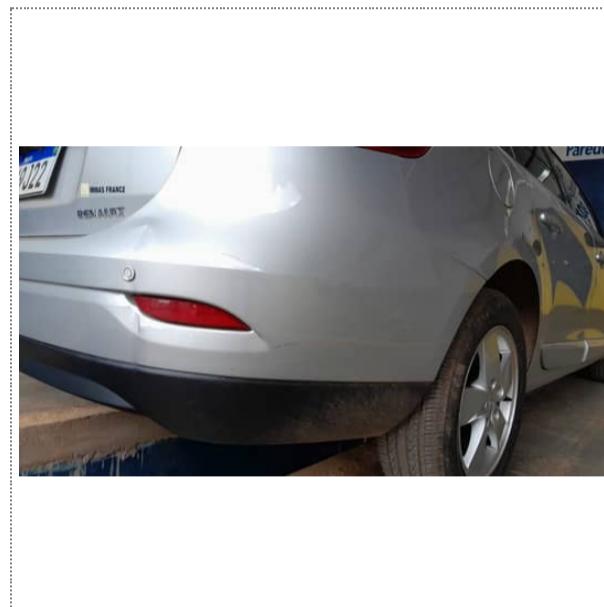
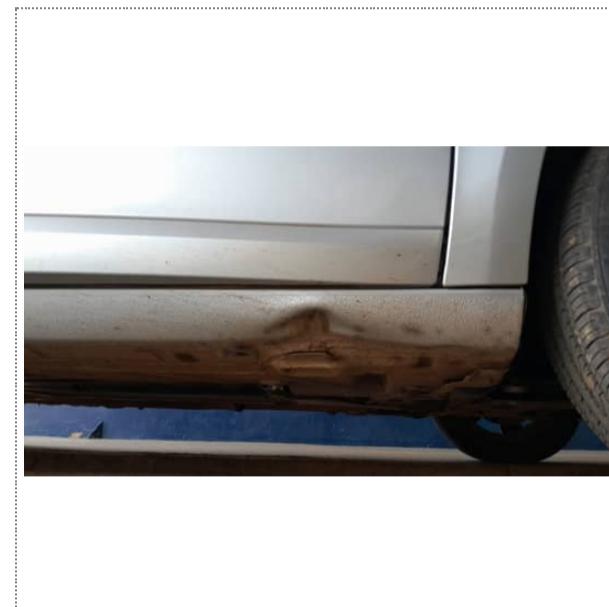
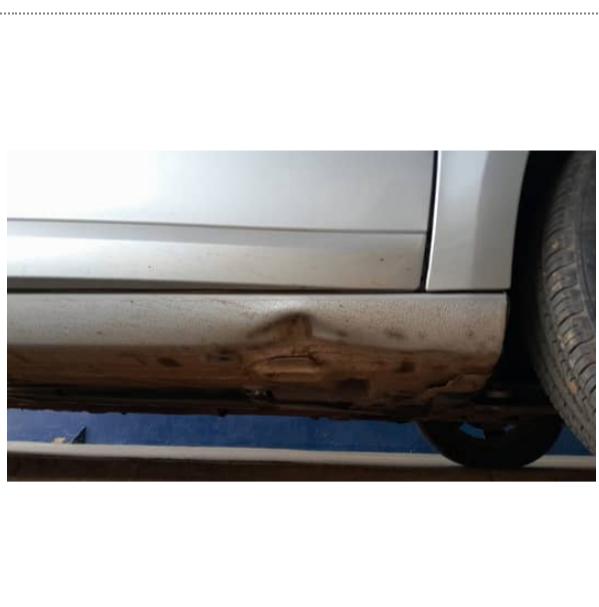
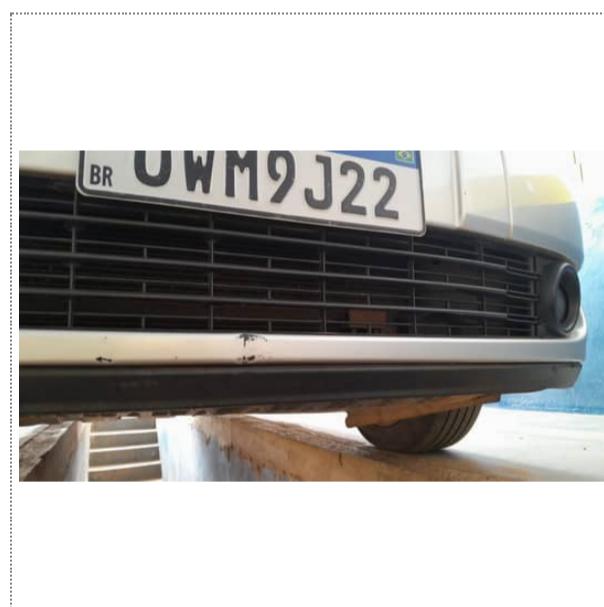
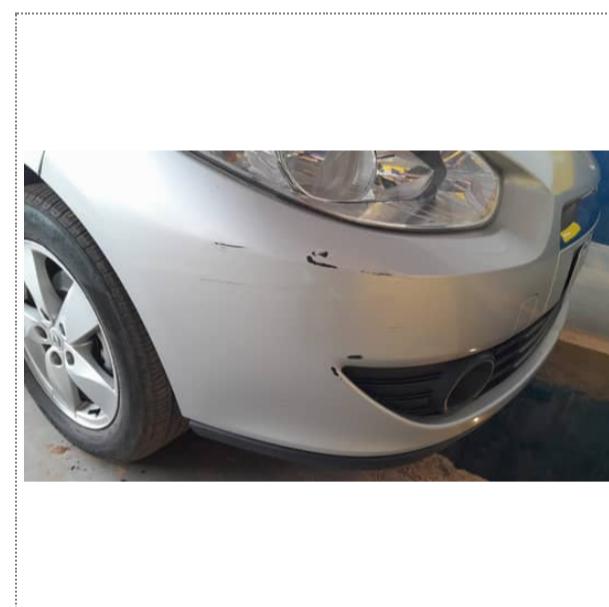
Veículo aprovado em vistoria apesar das avarias constatadas no veículo no para-choque traseiro na região do lado direito com amassado e arranhado, para-choque dianteiro na região do lado direito e centro inferior (abaixo da placa) com amassado e arranhado, caixa de ar dianteira direita amassada sem abalo estrutural, para-lama dianteiro esquerdo com pequeno amassado, onde não há abalos estruturais. O conjunto de identificação e integridade aparente semelhantes ao original. Por ocasião da vistoria realizada na presente data e em consonância com as características supracitadas, e em atendimento de padrões normativos da ABNT NBR 14040:2023, referenciados por essa ECV, sendo adotados o critério por análise visual por integridade aparente voltadas a identificação de conservação, funcionamento, fixação, dos componentes originais e outros no veículo. Critérios utilizados por esta ECV para referência de camada de pintura utilizada no mercado automotivo, medição por micras ( $\mu\text{m}$ ), porém pode variar de montadora a montadora. Para pinturas de peças internas consideradas originais da indústria, utiliza-se a referência de 20 a 90 micras. Para pinturas de peças externas consideradas originais da indústria, utiliza-se a referência de 80 a 170 micras. Pintura considerada manual ou artesanal original, a referência é de 140 à 250 micras. Indícios de repintura ou reparo, a referência é entre 160 e 300, independente de outros sinais. Indício de repintura que necessita atenção do contratante, utiliza-se a referência de  $\geq 301$  micras. Peças não ferrosas (plástico) não foram realizadas medições, nas peças ferrosas as medições realizadas estão evidenciadas no campo fotos.

Outro - Avaria

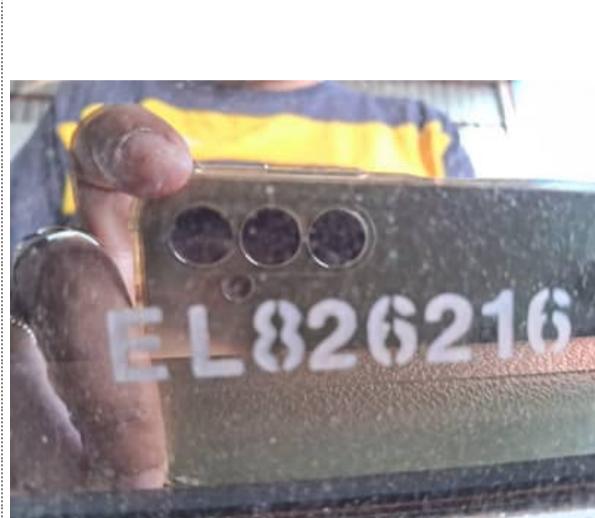
Vidros

👍 **Condição:** Originais

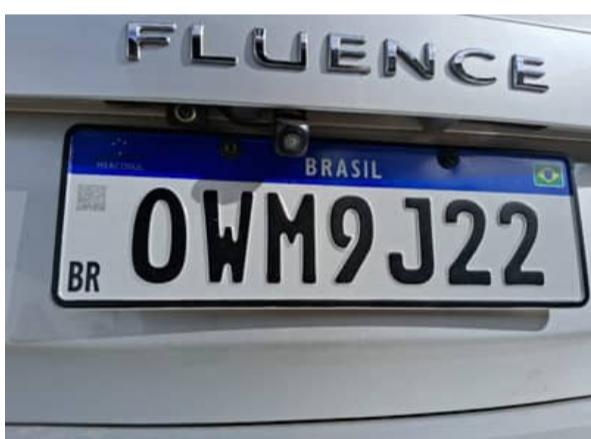
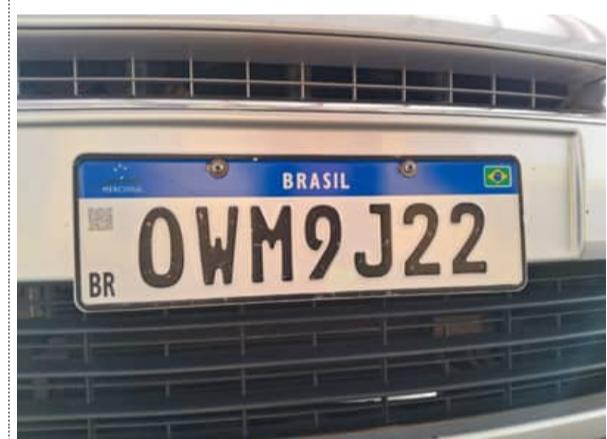
Placa

👍 **Condição:** Placa(s) em Conformidade

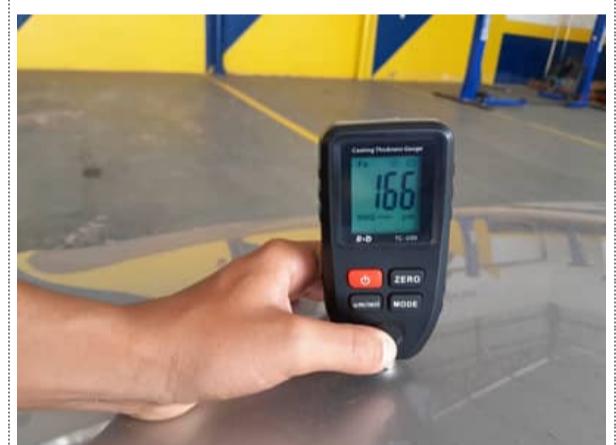
Outro - Medições realizadas
