## SITUAÇÃO GERAL

## APROVADO COM APONTAMENTO

NO. LAUDO:	4662983
DATA DE VISTORIA:	24/04/2025 14:51:01
MARCA:	NISSAN
MODELO:	KICKS SENSE CVT
COR:	BRANCA
ANO FABRICAÇÃO:	2021
ANO MODELO:	2022
PLACA:	RHO3C42
RENAVAM:	NADA CONSTA
KM:	68437
COMBUSTÍVEL:	FLEX
UNIDADE:	CASCABEL
CLIENTE:	GRUPO BMZ

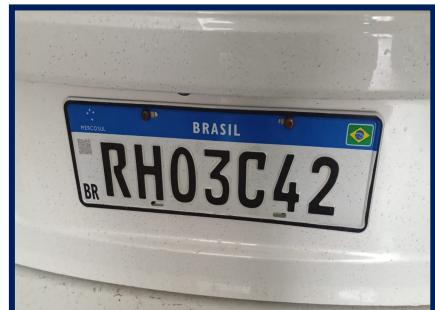
Placa

**• PLACA DIANTEIRA**  
 PLACA DENTROS DOS PADRÕES

**• PLACA TRASEIRA**  
 PLACA DENTROS DOS PADRÕES

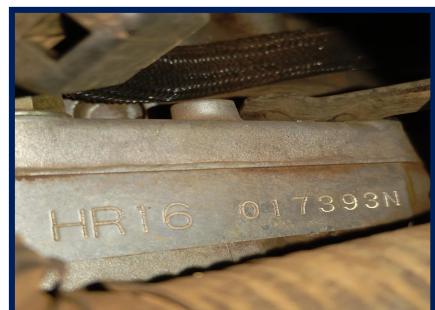
Motor

NO. MOTOR NA BIN: HR16017393N  
 NO. MOTOR NO VEÍCULO: HR16017393N  
 NO. MOTOR NO DOCUMENTO: HR16017393N

DENTRO DOS PADRÕES HABITUais DO FABRICANTE  
 É A MESMA QUE CONSTA NA BIN OU CRLV

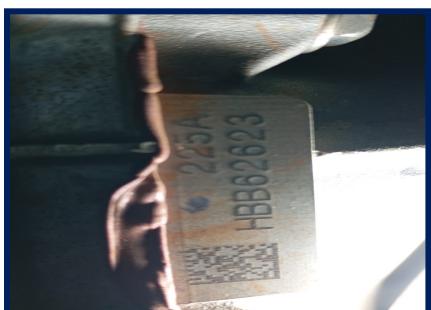
Câmbio

NO. CÂMBIO NA BIN: N/C  
 NO. CÂMBIO NO VEÍCULO: 225AHBB62623

DENTRO DOS PADRÕES HABITUais DO FABRICANTE  
 NÃO POSSUI CADASTRO NA BIN

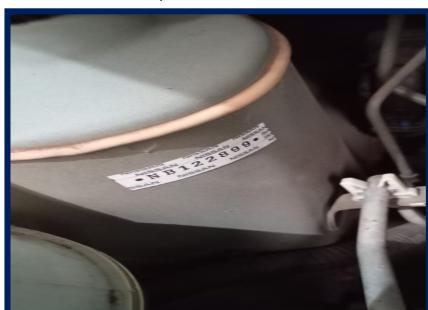
Etiqueta ETA Motor

ETA MOTOR :	ETA DENTRO DOS PADRÕES / NUMERAÇÃO COINCIDE COM O CHASSI
ETA BATENTE DA PORTA :	ETA DENTRO DOS PADRÕES / NUMERAÇÃO COINCIDE COM O CHASSI
ETA ASSOALHO :	ETA DENTRO DOS PADRÕES / NUMERAÇÃO COINCIDE COM O CHASSI
PLAQUETA ANO FABRICAÇÃO :	PLAQUETA OK (NACIONAIS E IMPORT. APÓS 1999)

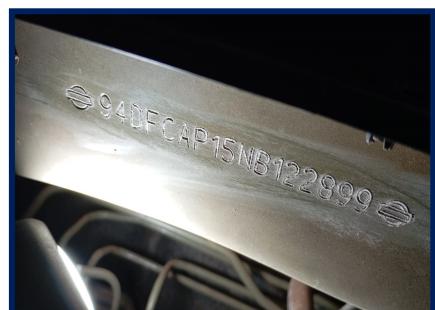
Chassi

NO. CHASSI NA BIN: 94DFCAP15NB122899  
 NO. CHASSI NO VEÍCULO: 94DFCAP15NB122899  
 NO. CHASSI NO DOCUMENTO: 94DFCAP15NB122899

NUMERAÇÃO IDENTIFICADORA : DENTRO DOS PADRÕES HABITUais DO FABRICANTE  
 CHAPA SUPORTE : REGIÃO ÍNTEGRA

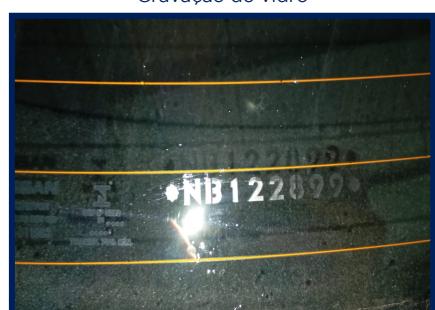
Gravação do vidro

PARABRISA :	GRAVAÇÃO NÃO ORIGINAL / COINCIDE COM O CHASSI
PORTA DIANTE. ESQ. :	GRAVAÇÃO ORIGINAL / COINCIDE COM O CHASSI
PORTA TRAS. ESQ / LAT TRAS. ESQ. :	GRAVAÇÃO ORIGINAL / COINCIDE COM O CHASSI

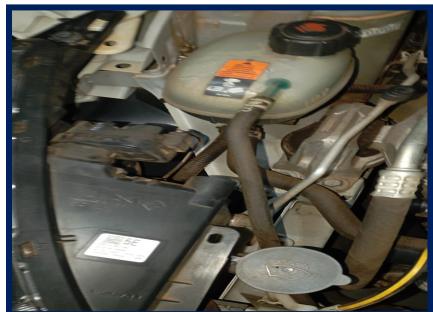
Torre amort diant/direita

LONGARINA DIANTEI. ESQ. :	SEM AVARIAS APARENTEIS
LONGARINA DIANTEI. DIR. :	SEM AVARIAS APARENTEIS
TORRE DO AMORTECEDOR DIANTEI. ESQ. :	SEM AVARIAS APARENTEIS
TORRE DO AMORTECEDOR DIANTEI. DIR. :	SEM AVARIAS APARENTEIS
PAINEL CORTA FOGO. :	SEM AVARIAS APARENTEIS
PAINEL DIANT. INF./SUP. OU ALMA DO PARACHOCHE:	SEM AVARIAS APARENTEIS
CRASHBOX (PARAFUSADO) .:	SEM AVARIAS APARENTEIS
CRASHBOX/QUADRO DO RADIADOR (SOLDADO) .:	SEM AVARIAS APARENTEIS
PARALAMA INT. DIANTEI. DIR. :	SEM AVARIAS APARENTEIS
PARALAMA INT. DIANTEI. ESQ. :	SEM AVARIAS APARENTEIS

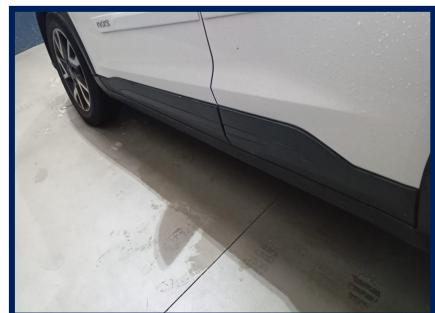
Caixa De Ar Esq

FOLHA LAT. TRASEI. DIR. :	SEM AVARIAS APARENTEIS
FOLHA LAT. TRASEI. ESQ. :	SEM AVARIAS APARENTEIS
CAIXA DE AR DIREITA. :	SEM AVARIAS APARENTEIS
CAIXA DE AR ESQUERDA. :	SEM AVARIAS APARENTEIS
COLUNA ESQ. (A) .:	SEM AVARIAS APARENTEIS
COLUNA ESQ. (B) .:	SEM AVARIAS APARENTEIS
COLUNA ESQ. (C) .:	SEM AVARIAS APARENTEIS
COLUNA DIR. (A) .:	SEM AVARIAS APARENTEIS
COLUNA DIR. (B) .:	SEM AVARIAS APARENTEIS
COLUNA DIR. (C) .:	SEM AVARIAS APARENTEIS

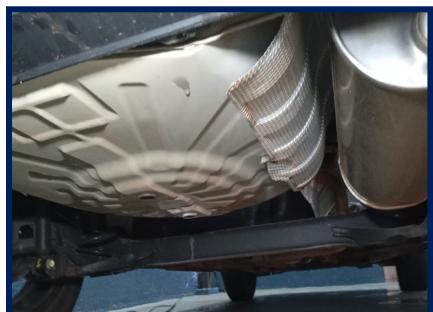
Assoalho Central

ASSOALHO DO MONOBLOCO (HABITÁCULO, ÁREA VISÍVEL) .:	SEM AVARIAS APARENTEIS (ÁREA VISÍVEL)
ASSOALHO DO PORTAMALAS / CAÇAMBA .:	SEM AVARIAS APARENTEIS (ÁREA VISÍVEL)
CAIXA DE ESTEPE(DIVISÃO ASSOALHO DO PORTAMALAS):	SEM AVARIAS APARENTEIS
ALONGAMENTO DE CHASSI (PESADOS) .:	NÃO APLICADO
ESTRUTURA DO TETO .:	SEM AVARIAS APARENTEIS (ÁREA VISÍVEL)
FOLHA DO TETO .:	SEM AVARIAS APARENTEIS (ÁREA VISÍVEL)

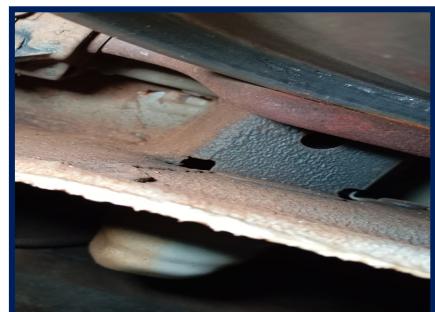
Longarina traseira/esquerda

LONGARINA TRASEI. ESQ. :	SEM AVARIAS APARENTEIS
LONGARINA TRASEI. DIR. :	SEM AVARIAS APARENTEIS
CAIXA DE RODA TRASEI. ESQ. :	SEM AVARIAS APARENTEIS
CAIXA DE RODA TRASEI. DIR. :	SEM AVARIAS APARENTEIS
PAINEL TRASEIRO. :	SEM AVARIAS APARENTEIS
CONDICOES DA CAÇAMBA (COMPART. DE CARGA) .:	NÃO APLICADO
PAINEL TRAS. DA CABINE (SEPARAÇÃO CAÇAMBA):	NÃO APLICADO
