SITUAÇÃO GERAL

APROVADO COM APONTAMENTO

DADOS GERAIS DO VEÍCULO

NO. LAUDO:	4744313
DATA DE VISTORIA:	22/05/2025 15:58:50
MARCA:	CHEVROLET
MODELO:	ONIX 1.4AT LTZ
COR:	BRANCA
ANO FABRICAÇÃO:	2018
ANO MODELO:	2019
PLACA:	BCL3165
RENAVAM:	NADA CONSTA
KM:	73496
COMBUSTÍVEL:	FLEX
UNIDADE:	CASCABEL
CLIENTE:	GRUPO BMZ

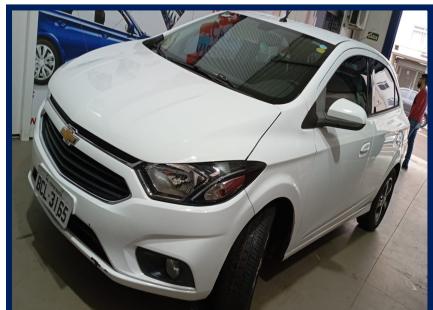
Frente

NO ATO DA VISTORIA O VEÍCULO ENCONTRA-SE COM PARA-CHOQUE DIANTEIRO SUBSTITUIDO.

VEÍCULO PASSÍVEL DE NÃO ACEITAÇÃO EM COMPANHIA DE SEGUROS

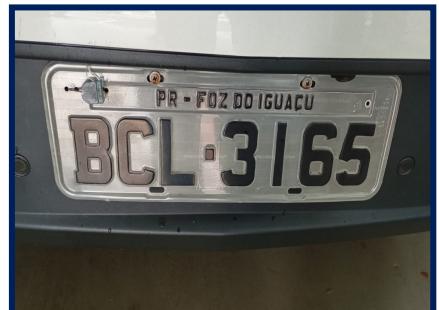
Placa

• PLACA DIANTEIRA
 PLACA DENTRO DOS PADRÓES
 • PLACA TRASEIRA
 PLACA DENTRO DOS PADRÓES

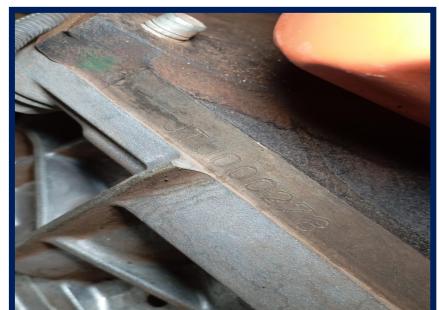
Motor

NO. MOTOR NA BIN: JTU000278
 NO. MOTOR NO VEÍCULO: JTU000278
 NO. MOTOR NO DOCUMENTO: JTU000278

DENTRO DOS PADRÓES HABITUais DO FABRICANTE
 É A MESMA QUE CONSTA NA BIN OU CRLV

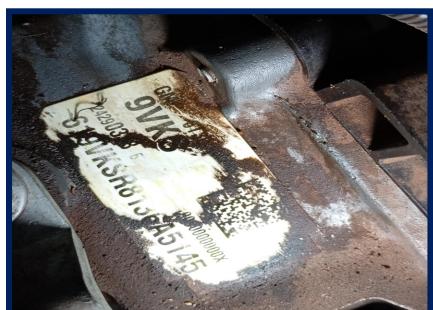
Câmbio

NO. CÂMBIO NA BIN: 136A5145
 NO. CÂMBIO NO VEÍCULO: 136A5145

NUMERAÇÃO É A MESMA DA BIN / COINCIDE PARCIALMENTE
 DENTRO DOS PADRÓES HABITUais DO FABRICANTE

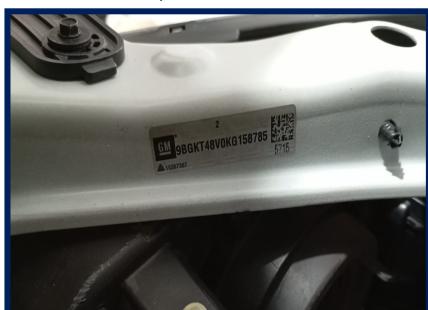
Etiqueta ETA Motor

• ETIQUETAS DE IDENTIFICAÇÃO
 ETA MOTOR : ETA DENTRO DOS PADRÓES / NUMERAÇÃO COINCIDE COM O CHASSI
 ETA BATENTE DA PORTA : NÃO OBRIGATÓRIO
 ETA ASSOALHO : ETA DENTRO DOS PADRÓES / NUMERAÇÃO COINCIDE COM O CHASSI
 PLAQUETA ANO FABRICAÇÃO : PLAQUETA OK (NACIONAIS E IMPORT. APÓS 1999)

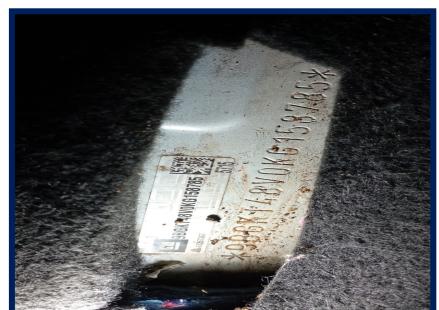
Chassi

NO. CHASSI NA BIN: 9BGKT48V0KG158785
 NO. CHASSI NO VEÍCULO: 9BGKT48V0KG158785
 NO. CHASSI NO DOCUMENTO: 9BGKT48V0KG158785

NUMERAÇÃO IDENTIFICADORA : DENTRO DOS PADRÓES HABITUais DO FABRICANTE
 CHAPA SUPORTE : REGIÃO ÍNTEGRA

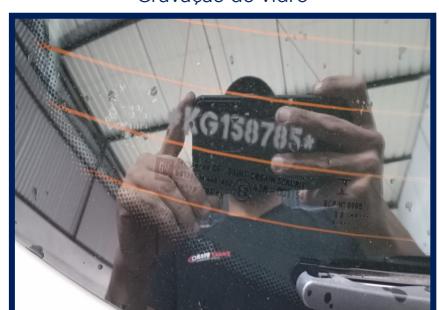
Gravação do vidro

• CONDIÇÃO DO CHASSI NOS VIDROS.
 PARABRISA : GRAVAÇÃO ORIGINAL / COINCIDE COM O CHASSI
 PORTA DIANTE. ESQ. : GRAVAÇÃO ORIGINAL / COINCIDE COM O CHASSI
 PORTA TRAS. ESQ / LAT TRAS. ESQ. : GRAVAÇÃO ORIGINAL / COINCIDE COM O CHASSI

VIGIA TRASEIRO. :	GRAVAÇÃO ORIGINAL / COINCIDE COM O CHASSI
PORTA TRAS. DIR / LAT TRAS. DIR. :	GRAVAÇÃO ORIGINAL / COINCIDE COM O CHASSI
PORTA DIANTE. DIR. :	GRAVAÇÃO ORIGINAL / COINCIDE COM O CHASSI

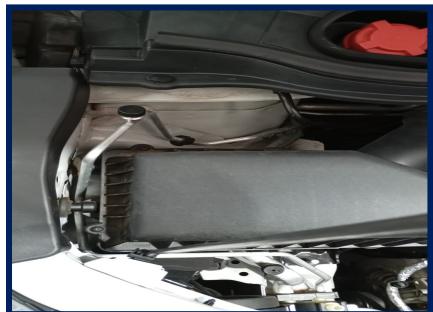
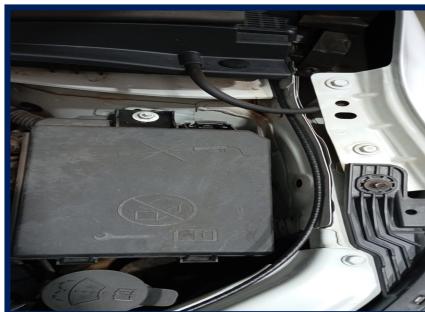
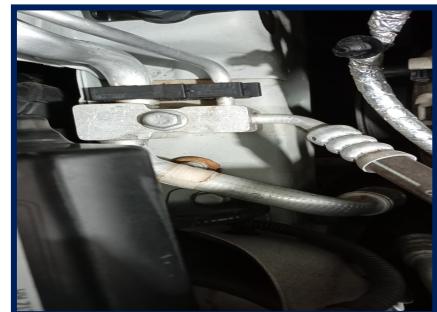
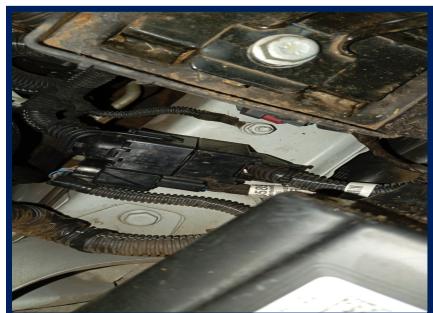
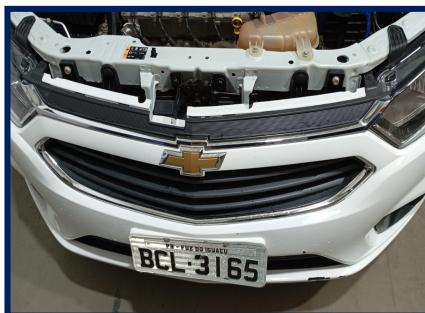
LONGARINA DIANTEI. ESQ. :	SEM AVARIAS APARENTEIS
LONGARINA DIANTEI. DIR. :	SEM AVARIAS APARENTEIS
TORRE DO AMORTECEDOR DIANTEI. ESQ. :	SEM AVARIAS APARENTEIS
TORRE DO AMORTECEDOR DIANTEI. DIR. :	SEM AVARIAS APARENTEIS
PAINEL CORTA FOGO. :	SEM AVARIAS APARENTEIS
PAINEL DIANT. INF./SUP. OU ALMA DO PARACHOCHE:	SEM AVARIAS APARENTEIS
CRASHBOX (PARAFUSADO) .:	SEM AVARIAS APARENTEIS
CRASHBOX/QUADRO DO RADIADOR (SOLDADO) .:	SEM AVARIAS APARENTEIS
PARALAMA INT. DIANTEI. DIR. :	SEM AVARIAS APARENTEIS
PARALAMA INT. DIANTEI. ESQ. :	SEM AVARIAS APARENTEIS

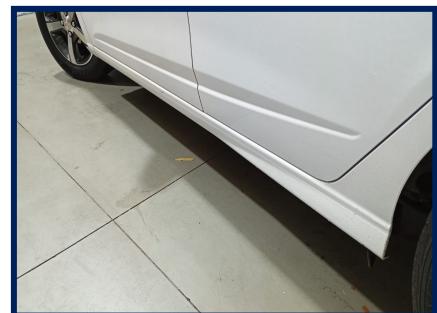
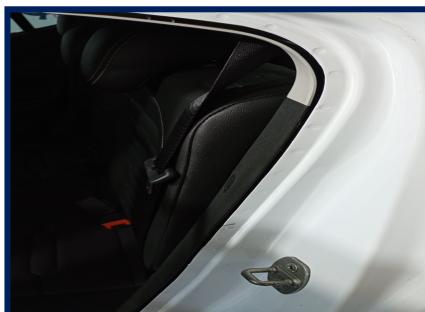
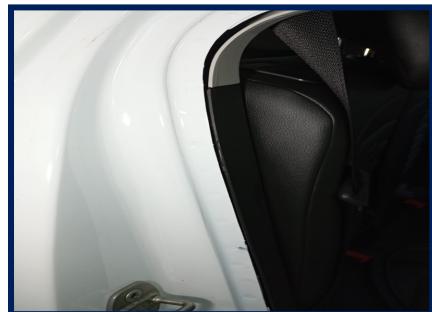
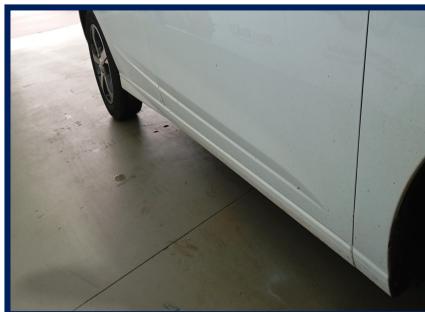
FOLHA LAT. TRASEI. DIR. :	SEM AVARIAS APARENTEIS
FOLHA LAT. TRASEI. ESQ. :	SEM AVARIAS APARENTEIS
CAIXA DE AR DIREITA. :	SEM AVARIAS APARENTEIS
CAIXA DE AR ESQUERDA. :	SEM AVARIAS APARENTEIS
COLUNA ESQ. (A) .:	SEM AVARIAS APARENTEIS
COLUNA ESQ. (B) .:	SEM AVARIAS APARENTEIS
COLUNA ESQ. (C) .:	SEM AVARIAS APARENTEIS
COLUNA DIR. (A) .:	SEM AVARIAS APARENTEIS
COLUNA DIR. (B) .:	SEM AVARIAS APARENTEIS
COLUNA DIR. (C) .:	SEM AVARIAS APARENTEIS

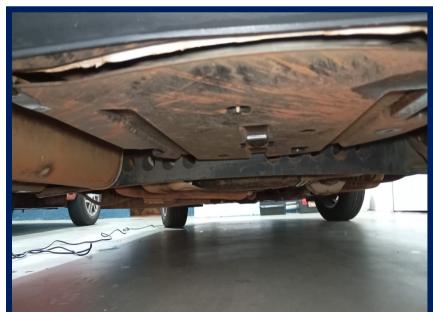
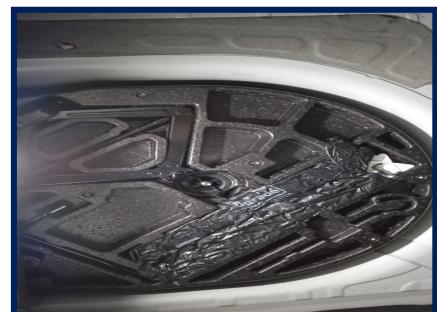
ASSOALHO DO MONOBLOCO (HABITÁCULO, ÁREA VISÍVEL) .:	SEM AVARIAS APARENTEIS (ÁREA VISÍVEL)
ASSOALHO DO PORTAMALAS / CAÇAMBA .:	SEM AVARIAS APARENTEIS (ÁREA VISÍVEL)
CAIXA DE ESTEPE(DIVISÃO ASSOALHO DO PORTAMALAS):	SEM AVARIAS APARENTEIS
ALONGAMENTO DE CHASSI (PESADOS) .:	NÃO APLICADO
ESTRUTURA DO TETO .:	SEM AVARIAS APARENTEIS (ÁREA VISÍVEL)
FOLHA DO TETO .:	SEM AVARIAS APARENTEIS (ÁREA VISÍVEL)

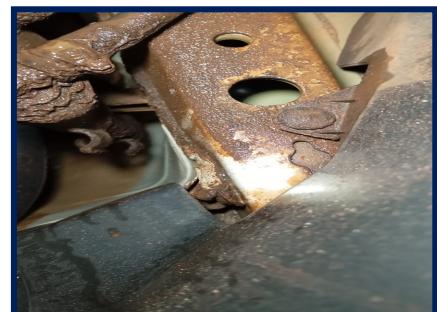
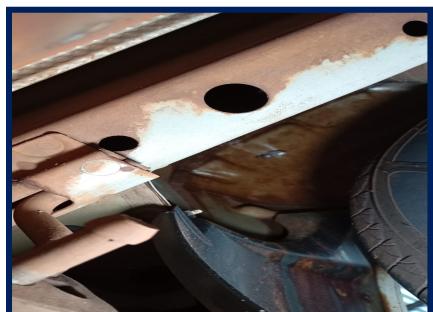
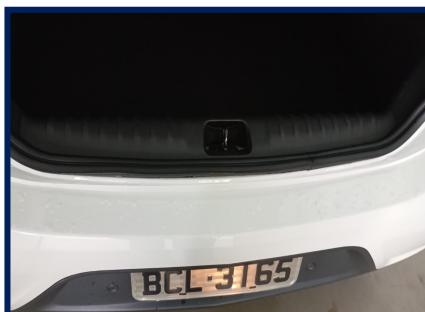
LONGARINA TRASEI. ESQ. :	SEM AVARIAS APARENTEIS
LONGARINA TRASEI. DIR. :	SEM AVARIAS APARENTEIS
CAIXA DE RODA TRASEI. ESQ. :	SEM AVARIAS APARENTEIS
CAIXA DE RODA TRASEI. DIR. :	SEM AVARIAS APARENTEIS
PAINEL TRASEIRO. :	SEM AVARIAS APARENTEIS
CONDIÇÕES DA CAÇAMBA (COMPART. DE CARGA) .:	NÃO APLICADO
PAINEL TRAS. DA CABINE (SEPARAÇÃO CAÇAMBA):	NÃO APLICADO
