Q CONFERI AUTO PERICIA PLUS

**Parecer técnico (Cortesia)**

**APROVADO**

NO. LAUDO:	4914499
DATA DE VISTORIA:	18/07/2025 10:55:26
MARCA:	FIAT
MODELO:	UNO WAY 1.0
COR:	VERMELHA
ANO FABRICAÇÃO:	2014
ANO MODELO:	2014
PLACA:	AYO3920
RENAVAM:	NADA CONSTA
KM:	64904
COMBUSTÍVEL:	FLEX
UNIDADE:	CASCAVEL
CLIENTE:	GRUPO BMZ

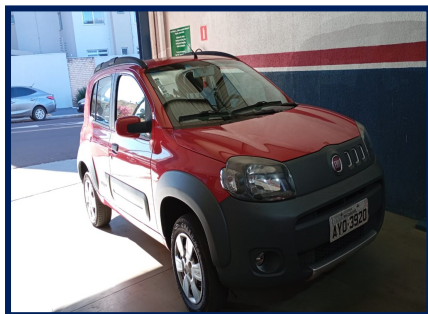
Frente

NO ATO DA VISTORIA O VEÍCULO ENCONTRA-SE COM CAPO, PARA-CHOQUE DIANTEIRO, FAROL DIREITO E ALMA DO PARA-CHOQUE DIANTEIRO SUBSTITUIDOS;  
PAINEL FRONTAL COM PONTOS DE SOLDA;  
KM APENAS PARA REGISTRO;  
\*\*VEÍCULO PASSÍVEL DE NÃO ACEITAÇÃO EM COMPANHIA DE SEGUROS\*\*

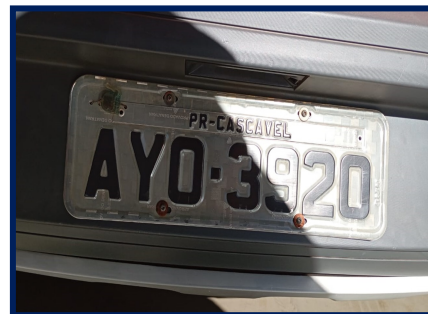
Placa

PLACA DENTROS DOS PADRÕES
---------------------------

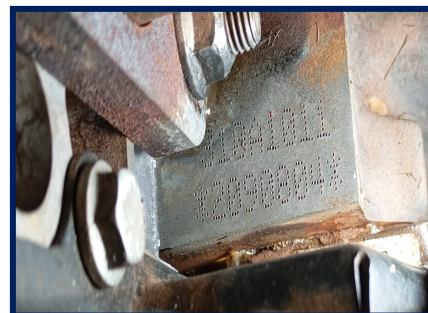
Motor

NO. MOTOR NA BIN:	310A10112090804
NO. MOTOR NO VEÍCULO:	310A10112090804
NO. MOTOR NO DOCUMENTO:	310A10112090804

DENTRO DOS PADRÕES HABITUAIS DO FABRICANTE
É A MESMA QUE CONSTA NA BIN OU CRLV

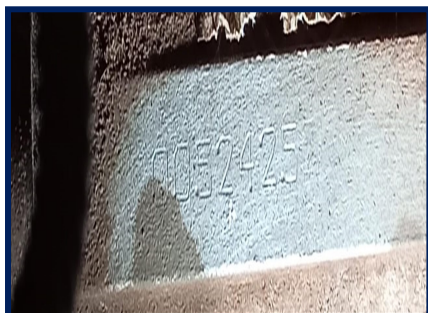
Câmbio

NO. CÂMBIO NA BIN:	N/C
NO. CÂMBIO NO VEÍCULO:	9052425

DENTRO DOS PADRÕES HABITUAIS DO FABRICANTE
NÃO POSSUI CADASTRO NA BIN

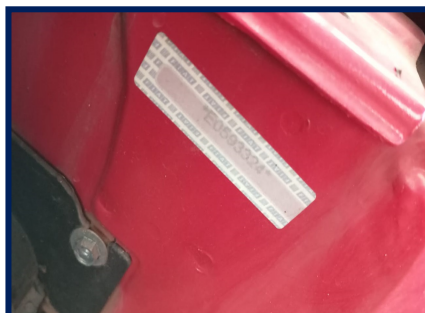
Etiqueta ETA Motor

ETA MOTOR :	ETA DENTRO DOS PADRÕES / NUMERAÇÃO COINCIDE COM O CHASSI
ETA BATENTE DA PORTA :	ETA DENTRO DOS PADRÕES / NUMERAÇÃO COINCIDE COM O CHASSI
ETA ASSOALHO :	ETA DENTRO DOS PADRÕES / NUMERAÇÃO COINCIDE COM O CHASSI
PLAQUETA ANO FABRICAÇÃO :	PLAQUETA OK (NACIONAIS E IMPORT. APÓS 1999)

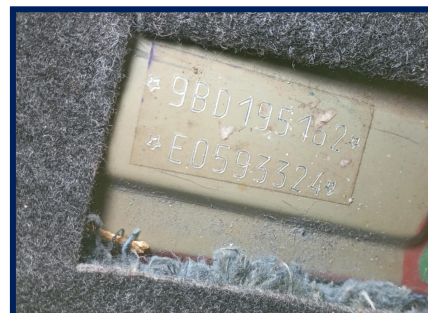
Chassi

NO. CHASSI NA BIN:	9BD195162E0593324
NO. CHASSI NO VEÍCULO:	9BD195162E0593324
NO. CHASSI NO DOCUMENTO:	9BD195162E0593324

NUMERAÇÃO IDENTIFICADORA :	DENTRO DOS PADRÕES HABITUAIS DO FABRICANTE
CHAPA SUPORTE :	REGIÃO ÍNTEGRA

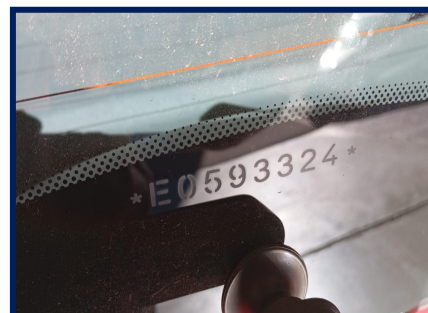
Gravação do vidro

PARABRISA :	GRAVAÇÃO ORIGINAL / COINCIDE COM O CHASSI
PORTA DIANTE. ESQ. :	GRAVAÇÃO ORIGINAL / COINCIDE COM O CHASSI
PORTA TRAS. ESQ / LAT TRAS. ESQ. :	GRAVAÇÃO ORIGINAL / COINCIDE COM O CHASSI

VIGIA TRASEIRO. :	GRAVAÇÃO ORIGINAL / COINCIDE COM O CHASSI
PORTA TRAS. DIR / LAT TRAS. DIR. :	GRAVAÇÃO ORIGINAL / COINCIDE COM O CHASSI
PORTA DIANTE. DIR. :	GRAVAÇÃO ORIGINAL / COINCIDE COM O CHASSI

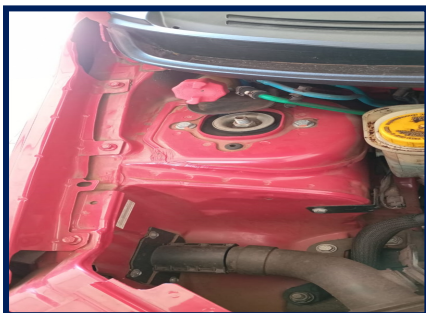
Torre amort diant/direita

LONGARINA DIANTEI. ESQ. :	SEM AVARIAS APARENTES
LONGARINA DIANTEI. DIR. :	SEM AVARIAS APARENTES
TORRE DO AMORTECEDOR DIANTEI. ESQ. :	SEM AVARIAS APARENTES
TORRE DO AMORTECEDOR DIANTEI. DIR. :	SEM AVARIAS APARENTES
PAINEL CORTA FOGO. :	SEM AVARIAS APARENTES
PAINEL DIANT. INF./SUP. OU ALMA DO PARACHOQUE:	CARACTERÍSTICAS DE SUBSTITUIÇÃO/SOLDAS NOS PONTOS DE FIXAÇÃO
CRASHBOX (PARAFUSADO) . :	SEM AVARIAS APARENTES
CRASHBOX/QUADRO DO RADIADOR (SOLDADO) . :	SEM AVARIAS APARENTES
PARALAMA INT. DIANTEI. DIR. :	SEM AVARIAS APARENTES
PARALAMA INT. DIANTEI. ESQ. :	SEM AVARIAS APARENTES

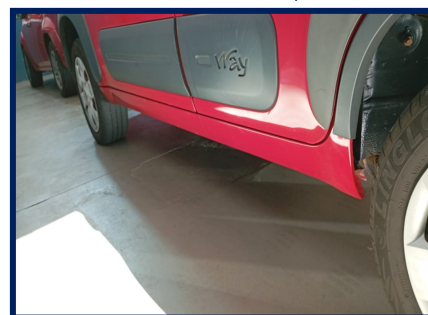
Caixa De Ar Esq

FOLHA LAT. TRASEI. DIR. :	SEM AVARIAS APARENTES
FOLHA LAT. TRASEI. ESQ. :	SEM AVARIAS APARENTES
CAIXA DE AR DIREITA . :	SEM AVARIAS APARENTES
CAIXA DE AR ESQUERDA . :	SEM AVARIAS APARENTES
COLUNA ESQ. (A) . :	SEM AVARIAS APARENTES
COLUNA ESQ. (B) . :	SEM AVARIAS APARENTES
COLUNA ESQ. (C) . :	SEM AVARIAS APARENTES
COLUNA DIR. (A) . :	SEM AVARIAS APARENTES
COLUNA DIR. (B) . :	SEM AVARIAS APARENTES
COLUNA DIR. (C) . :	SEM AVARIAS APARENTES

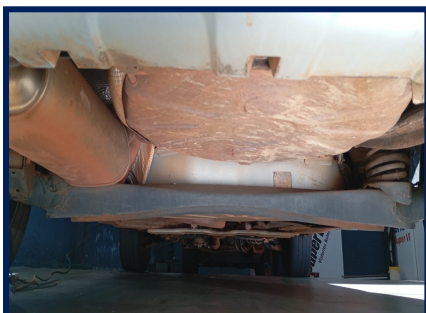
Assoalho Central

ASSOALHO DO MONOBLOCO (HABITÁCULO, ÁREA VISÍVEL) . :	SEM AVARIAS APARENTES (ÁREA VISÍVEL)
ASSOALHO DO PORTAMALAS / CAÇAMBA . :	SEM AVARIAS APARENTES (ÁREA VISÍVEL)
CAIXA DE ESTEPE(DIVISÃO ASSOALHO DO PORTAMALAS):	SEM AVARIAS APARENTES
ALONGAMENTO DE CHASSI (PESADOS) . :	NÃO APLICADO
ESTRUTURA DO TETO . :	SEM AVARIAS APARENTES (ÁREA VISÍVEL)
FOLHA DO TETO . :	SEM AVARIAS APARENTES (ÁREA VISÍVEL)

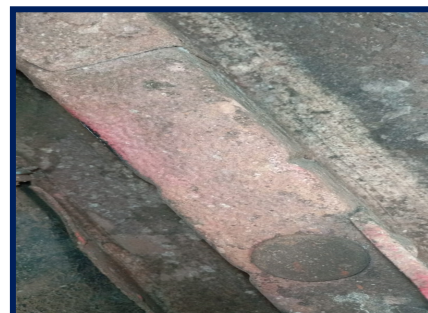
Longarina traseira/esquerda

LONGARINA TRASEI. ESQ. :	SEM AVARIAS APARENTES
LONGARINA TRASEI. DIR. :	SEM AVARIAS APARENTES
CAIXA DE RODA TRASEI. ESQ. :	SEM AVARIAS APARENTES
CAIXA DE RODA TRASEI. DIR. :	SEM AVARIAS APARENTES
PAINEL TRASEIRO . :	SEM AVARIAS APARENTES
CONDIÇÕES DA CAÇAMBA (COMPART. DE CARGA) . :	NÃO APLICADO
PAINEL TRAS. DA CABINE (SEPARAÇÃO CAÇAMBA):	NÃO APLICADO
