Número: 185731 Data: 03/08/22 Página: 1 de 5

Perícia Cautelar Completa

Marca/Modelo: RENAULT CLIO CAM1016VH	Combustível: ALCOOL/GASOLINA	Placa: EZR2C43	Data Emissão CRLV: 12/01/22
Kilometragem: 74630	Renavam: 476148278	Data Emissão CRV:	Fabricação/Modelo: 2012 2012

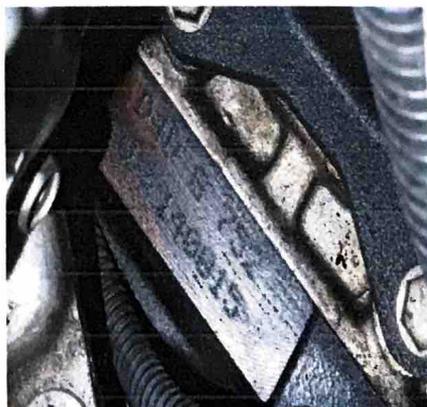
Motor

ANÁLISE DA GRAVAÇÃO DE IDENTIFICAÇÃO DO MOTOR - NO. DO MOTOR: D4DG752Q140015
CONFRONTANDO-SE AS CARACTERÍSTICAS APARENTES DA GRAVAÇÃO DE IDENTIFICAÇÃO DO MOTOR CONTIDO NO VEÍCULO EXAMINADO COM OS PADRÕES NORMALMENTE APRESENTADOS PELO FABRICANTE, BEM COMO DA RESPECTIVA SUPERFÍCIE DE GRAVAÇÃO, PODE-SE AFIRMAR QUE ESTA IDENTIFICAÇÃO ENCONTRAVA-SE:
SEM VESTÍGIOS APARENTES DE ADULTERAÇÃO.

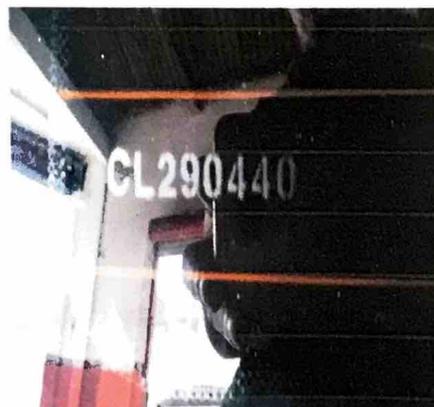
Padrão Vidro

Parabrisa: COM A GRAVAÇÃO DE IDENTIFICAÇÃO ORIGINAL.	Dianteiro esquerdo: COM A GRAVAÇÃO DE IDENTIFICAÇÃO ORIGINAL.
Traseiro esquerdo: COM A GRAVAÇÃO DE IDENTIFICAÇÃO ORIGINAL.	Vidro traseiro: COM A GRAVAÇÃO DE IDENTIFICAÇÃO ORIGINAL.
Traseiro direito: COM A GRAVAÇÃO DE IDENTIFICAÇÃO ORIGINAL.	Dianteiro direito: COM A GRAVAÇÃO DE IDENTIFICAÇÃO ORIGINAL.

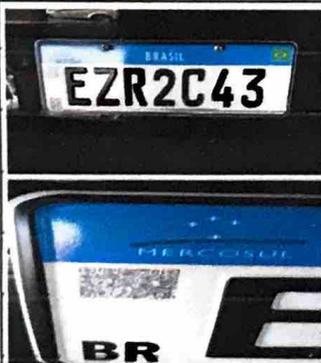
Análise da placa de identificação/tarjeta/lacre

De acordo com os padrões adotados pelo DENATRAN, esta placa encontra-se:

INTEGRA

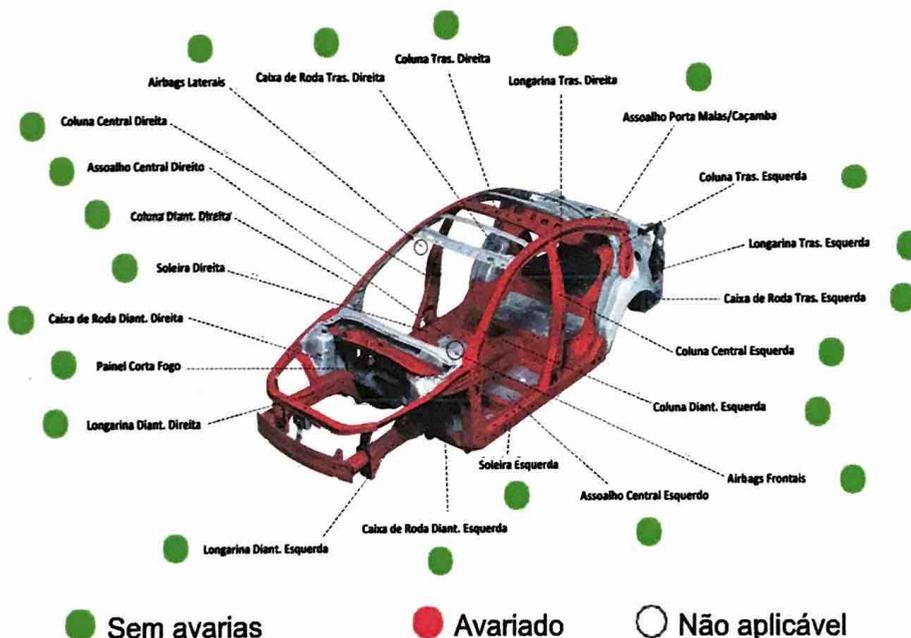
ANÁLISE DOS COMPONENTES ESTRUTURAIS

CONFORME O PREVISTO NOS ANEXOS I À IV DA RESOLUÇÃO 544/2015 DO CONTRAN, ESTE VEÍCULO APRESENTA SUA ESTRUTURA:

ÍNTEGRA, NÃO EXIBINDO REPAROS QUE DENOTEM A OCORRÊNCIA DE EMBATE RELEVANTE.

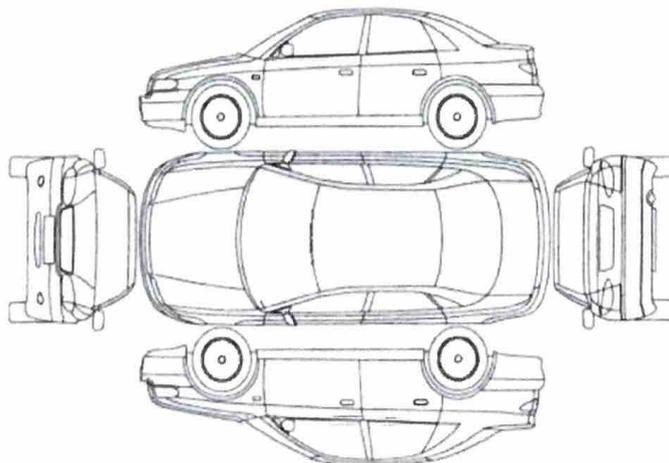
ANÁLISE DAS PEÇAS EXTERNAS E PINTURA

CONFORME O PREVISTO NOS ANEXOS I À IV DA RESOLUÇÃO 544/2015 DO CONTRAN, ESTE VEÍCULO APRESENTA SUAS PEÇAS EXTERNAS:

NÃO VERIFICADO A PEDIDO DO SOLICITANTE.

** Conforme consta no presente laudo, não foi verificado o revestimento de pintura do veículo, circunstância que pode alterar a classificação final **
