DATA:	23/08/2022	STATUS:	APROVADO
CLIENTE:	GRUPO BMZ	Nº DO LAUDO:	1978803
UNIDADE:	MORUMBI	VISTORIADOR:	ROBSON MORAES SANTOS

FABRICANTE/MARCA:	VOLVO	MODELO/VERSÃO:	IVOLVO XC60 2.0T5 R-DE
ANO FAB./MODELO:	2015 / 2015	COR:	PRETA
PLACA:	FWE2221	CIDADE:	SÃO PAULO
Nº DO CHASSI NO VEÍC.:	YV1DZ40CDF2749950	Nº DO MOTOR NO VEÍC.:	B4204T111199708
Nº DO CHASSI NA BIN:	YV1DZ40CDF2749950	Nº DO MOTOR NA BIN:	B4204T111199708
Nº DO CHASSI NO CRLV:	YV1DZ40CDF2749950	Nº DO MOTOR NO CRLV:	B4204T111199708
Nº DO CÂMBIO NO VEÍC.:	OBSTRUÍDO	COMBUSTÍVEL:	GASOLINA
Nº DO CÂMBIO NA BIN:	N/C	KM:	82576

LAUDO DE VISTORIA COMPLEMENTAR:

VISTORIA DE PINTURA

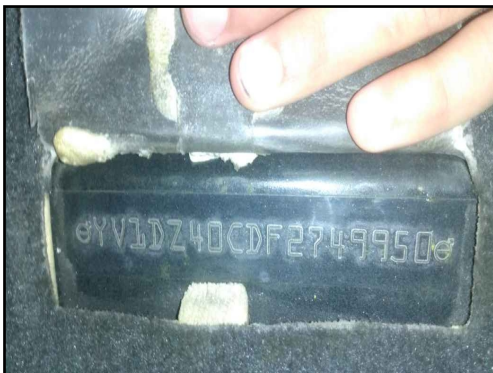
CHASSI

✓ DENTRO DOS PADRÕES DO FABRICANTE

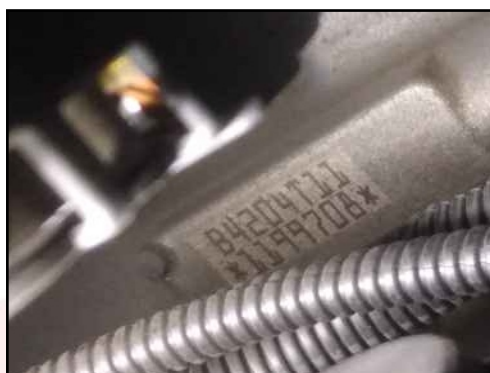
MOTOR

✓ DENTRO DOS PADRÕES

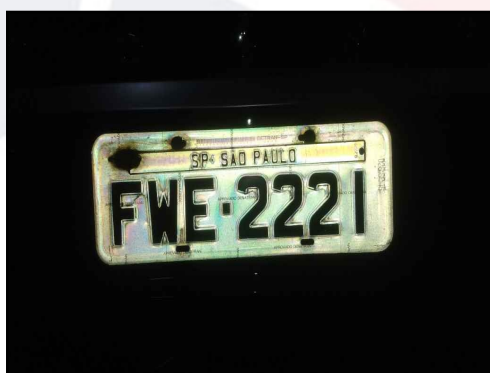
✓ PLACA E TARJETA EM CONFORMIDADE

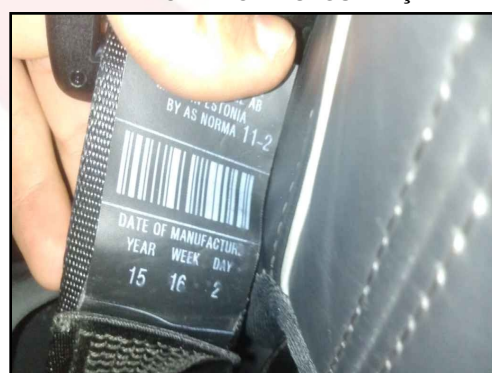
DATA DO CINTO DE SEGURANÇA

- DIANTEIRO DIREITO
- ✓ COMPATÍVEL COM O ANO DO VEÍCULO -
- DIANTEIRO ESQUERDO
- ✓ COMPATÍVEL COM O ANO DO VEÍCULO -
- TRASEIRO DIREITO
- ✓ COMPATÍVEL COM O ANO DO VEÍCULO -
- TRASEIRO ESQUERDO
- ✓ COMPATÍVEL COM O ANO DO VEÍCULO -

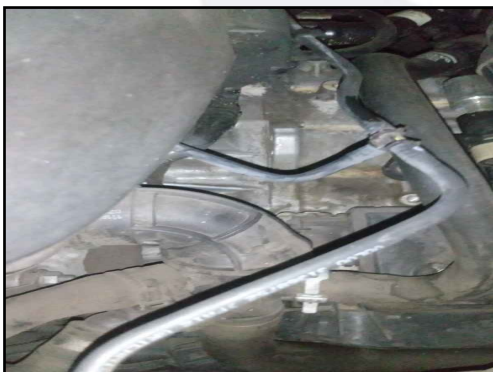
CÂMBIO

✓ OBSTRUÍDA / SEM ACESSO (ITEM EXCLUÍDO DE PARECER)

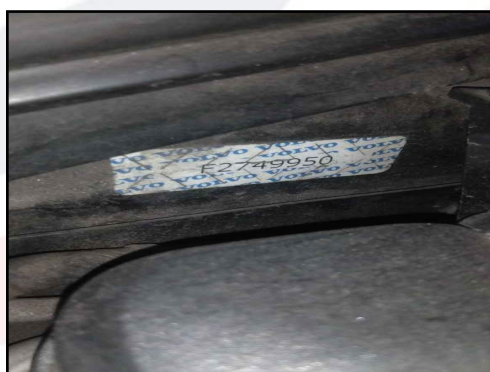
ETIQUETA ETA MOTOR

- ASSOALHO
- ✓ NÃO OBRIGATÓRIA
- BATENTE DA PORTA
- ✓ ORIGINAL / DENTRO DOS PADRÕES DO FABRICANTE
- COMPARTIMENTO DO MOTOR
- ✓ ORIGINAL / DENTRO DOS PADRÕES DO FABRICANTE

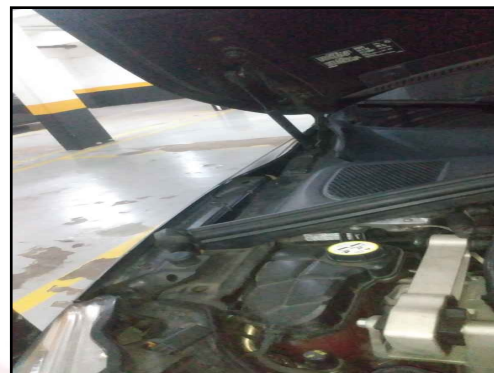
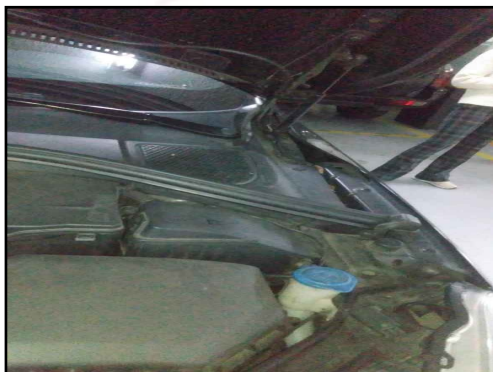
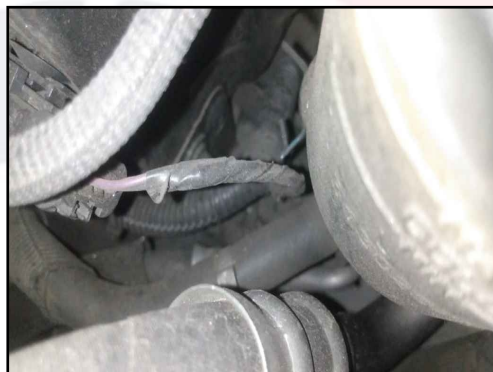
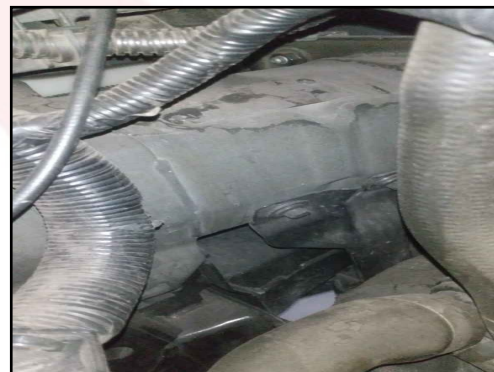
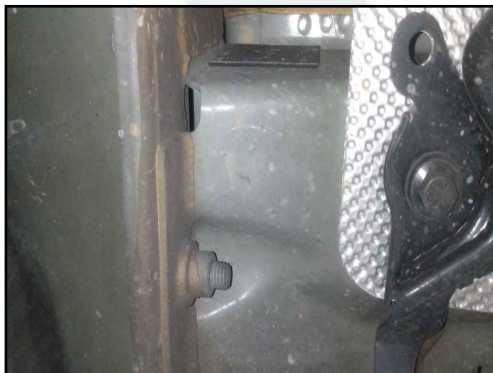
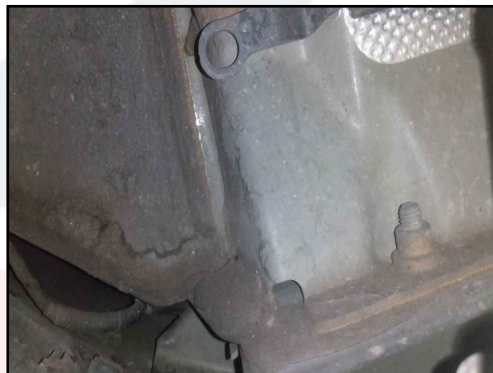
✓ NÃO APRESENTA CORTE / REPARAÇÃO SIGNIFICATIVA NA ESTRUTURA DA CARROÇARIA

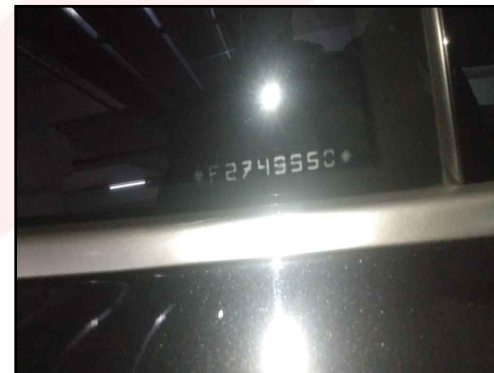
GRAVAÇÃO DO VIDRO

- VIDRO DA PORTA DIANTEIRA DIREITA
- ⚠ GRAVAÇÃO NÃO ORIGINAL -
- VIDRO DA PORTA DIANTEIRA ESQUERDA
- ⚠ GRAVAÇÃO NÃO ORIGINAL -
- VIDRO DA PORTA TRASEIRA DIREITA
- ⚠ GRAVAÇÃO NÃO ORIGINAL -
- VIDRO DA PORTA TRASEIRA ESQUERDA
- ⚠ GRAVAÇÃO NÃO ORIGINAL -
- VIDRO DIANTEIRO (PARA-BRISA)
- ⚠ GRAVAÇÃO NÃO ORIGINAL -
- VIDRO TRASEIRO (VIGIA)
- ⚠ GRAVAÇÃO NÃO ORIGINAL -

VIDROS NÃO ORIGINAIS DEVIDO A BLINDAGEM.

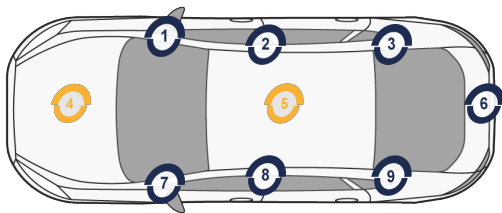
Situação geral da pintura

- 1- COLUNA DIANTEIRA DIREITA**
Pintura em boas condições
- 2- COLUNA CENTRAL DIREITA**
Pintura em boas condições
- 3- COLUNA TRASEIRA DIREITA**
Pintura em boas condições
- 4- CAPÔ DIANTEIRO**
Pintura em boas condições com retoque
- 5- TETO**
Pequeno amassado, riscado ou ralado (até 5cm)
- 6- TAMPA TRASEIRA**
Pintura em boas condições
- 7- COLUNA DIANTEIRA ESQUERDA**
Pintura em boas condições
- 8- COLUNA CENTRAL ESQUERDA**
Pintura em boas condições
- 9- COLUNA TRASEIRA ESQUERDA**
Pintura em boas condições

- 10- PARA-CHOQUE DIANTEIRO**
Pequeno amassado, riscado ou ralado (até 5cm)
- 11- PARA-LAMA DIANTEIRO ESQUERDO**
Pintura em boas condições
- 12- PORTA TRASEIRA ESQUERDA**
Pequeno amassado, riscado ou ralado (até 5cm)
- 13- PORTA DIANTEIRA ESQUERDA**
Pintura em boas condições
- 14- LATERAL TRASEIRA ESQUERDA**
Pintura em boas condições
- 15- PARA-CHOQUE TRASEIRO**
Pintura em boas condições

- 16- LATERAL TRASEIRA DIREITA**
Pintura em boas condições
- 17- PORTA TRASEIRA DIREITA**
Pintura em boas condições
- 18- PORTA DIANTEIRA DIREITA**
Pintura em boas condições
- 19- PARA-LAMA DIANTEIRO DIREITO**
Pintura em boas condições

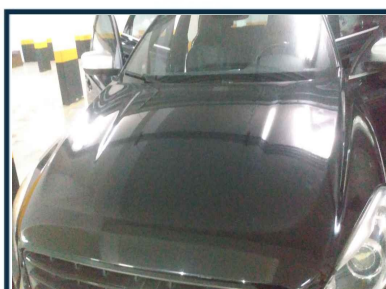
Capô

CAPO APRESENTA REPARO O MESMO APRESENTA MOSSAS POSSÍVEL MENTE CAUSADO POR CHUVA DE GRANIZO, PORTA TRASEIRA DIREITA POSSUI PEQUENO AMASSADO.
