Número: 189709 Data: 08/09/22 Página: 1 de 5
 Conferente: RODRIGO FLORENCIO SILVA
 Vistoriador: RODRIGO FLORENCIO SILVA

Perícia Cautelar Completa

Marca/Modelo: FIAT STRADA ADVENT FLEX	Combustível: ALCOOL/GASOLINA	Placa: EVD4H95	Data Emissão CRLV: 15/02/20
Kilometragem: 126037	Renavam: 324931182	Data Emissão CRV:	Fabricação/Modelo: 2011 2011

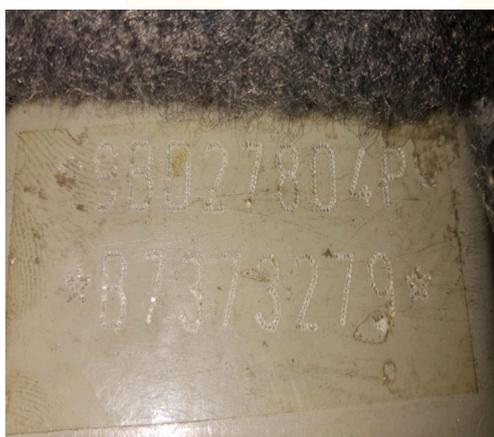
Chassi

ANÁLISE DO CHASSI / CÓDIGO VIN - NO. CHASSI / CÓDIGO VIN: 9BD27804PB7373279

APÓS DETIDA ANÁLISE DA GRAVAÇÃO DE IDENTIFICAÇÃO DO CHASSI DO VEÍCULO EXAMINADO, UTILIZANDO-S PROCEDIMENTOS E EQUIPAMENTOS ADEQUADOS, PODE-SE AFIRMAR QUE ESTA IDENTIFICAÇÃO ENCONTRAVA

ÍNTEGRA, SEM VESTÍGIOS APARENTES DE ADULTERAÇÃO.

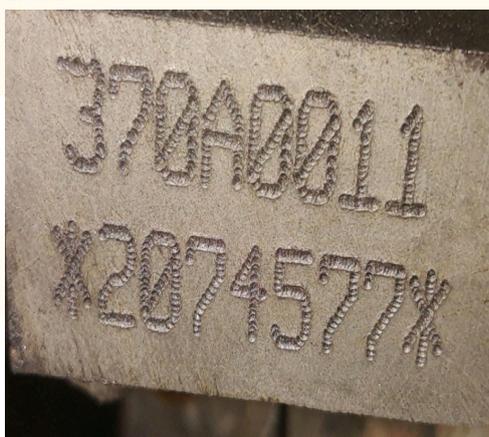
Motor

ANÁLISE DA GRAVAÇÃO DE IDENTIFICAÇÃO DO MOTOR - NO. DO MOTOR: 370A00112074577
 CONFRONTANDO-SE AS CARACTERÍSTICAS APARENTES DA GRAVAÇÃO DE IDENTIFICAÇÃO DO MOTOR CONTIDO NO VEÍCULO EXAMINADO COM OS PADRÕES NORMALMENTE APRESENTADOS PELO FABRICANTE, BEM COMO DA RESPECTIVA SUPERFÍCIE DE GRAVAÇÃO, PODE-SE AFIRMAR QUE ESTA IDENTIFICAÇÃO ENCONTRAVA-SE:
 SEM VESTÍGIOS APARENTES DE ADULTERAÇÃO.

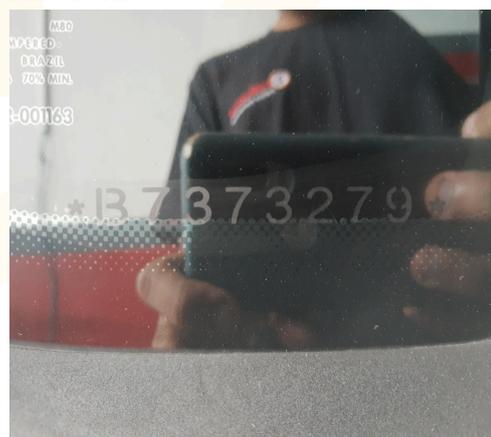
Padrão Vidro

Parabrisa: COM A GRAVAÇÃO DE IDENTIFICAÇÃO ORIGINAL.	Dianteiro esquerdo: COM A GRAVAÇÃO DE IDENTIFICAÇÃO ORIGINAL.
Traseiro esquerdo: COM A GRAVAÇÃO DE IDENTIFICAÇÃO ORIGINAL.	Vidro traseiro: COM A GRAVAÇÃO DE IDENTIFICAÇÃO ORIGINAL.
Traseiro direito: COM A GRAVAÇÃO DE IDENTIFICAÇÃO ORIGINAL.	Dianteiro direito: COM A GRAVAÇÃO DE IDENTIFICAÇÃO ORIGINAL.

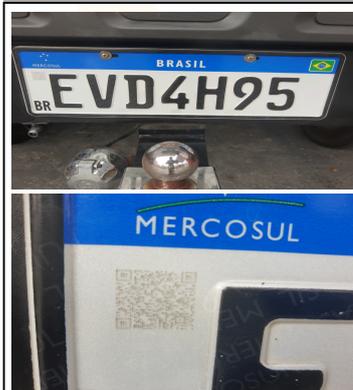
Análise da placa de identificação/tarjeta/lacre

UF de origem do veículo:
SP
Número do lacre:
00
 De acordo com os padrões adotados pelo DENATRAN, esta placa encontra-se:
 integra

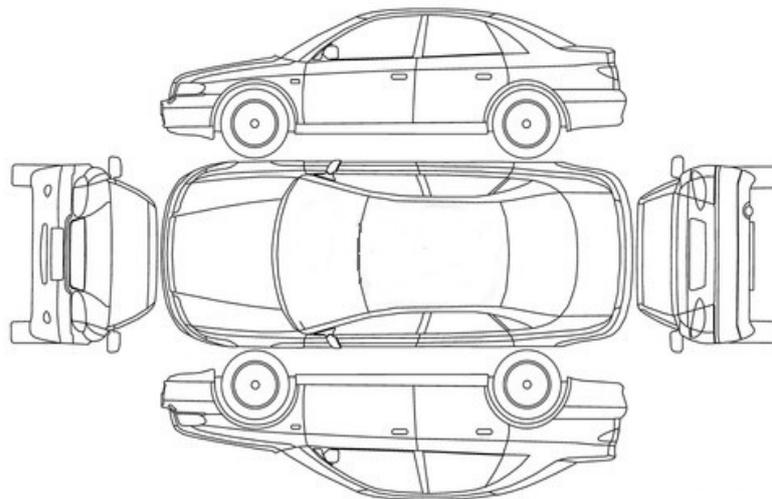
ANÁLISE DAS PEÇAS EXTERNAS E PINTURA

CONFORME O PREVISTO NOS ANEXOS I À IV DA RESOLUÇÃO 544/2015 DO CONTRAN, ESTE VEÍCULO APRESENTA SUAS PEÇAS EXTERNAS:

NÃO VERIFICADO A PEDIDO DO SOLICITANTE.

** Conforme consta no presente laudo, não foi verificado o revestimento de pintura do veículo, circunstância que pode alterar a classificação final **
