SITUAÇÃO GERAL

APROVADO

DADOS GERAIS DO VEÍCULO

NO. LAUDO:	5304890
DATA DE VISTORIA:	21/11/2025 10:43:58
MARCA:	FIAT
MODELO:	TORO ENDURANCE MT5
COR:	BRANCA
ANO FABRICAÇÃO:	2020
ANO MODELO:	2021
PLACA:	FCTOG04
RENAVAM:	01253695994
KM:	54999
COMBUSTÍVEL:	FLEX
UNIDADE:	VILA MARIANA
CLIENTE:	PARTICULAR

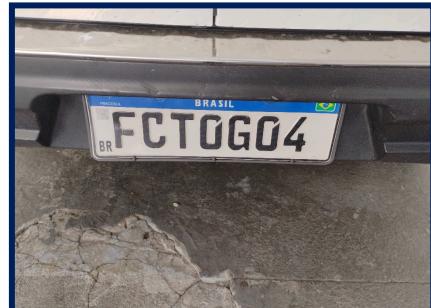
Placa

• PLACA DIANTEIRA
 PLACA DENTROS DOS PADRÕES

• PLACA TRASEIRA
 PLACA DENTROS DOS PADRÕES

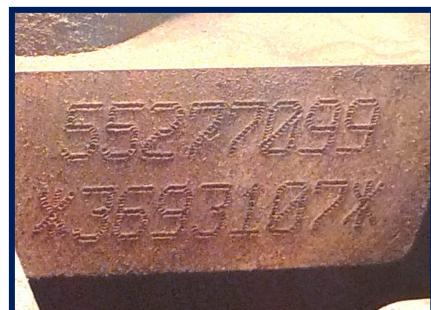
Motor

DENTRO DOS PADRÕES HABITUais DO FABRICANTE
 É A MESMA QUE CONSTA NA BIN OU CRLV

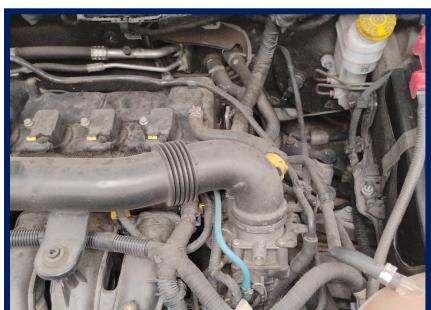
Câmbio

NUMERAÇÃO OBSTRUÍDA (ITEM EXCLUÍDO DO PARECER)
 NÃO POSSUI CADASTRO NA BIN

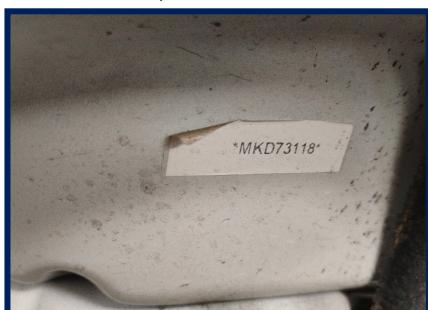
Etiqueta ETA Motor

ETA MOTOR :	ETA DENTRO DOS PADRÕES / NUMERAÇÃO COINCIDE COM O CHASSI
ETA BATENTE DA PORTA :	ETA DENTRO DOS PADRÕES / NUMERAÇÃO COINCIDE COM O CHASSI
ETA ASSOALHO :	NÃO OBRIGATÓRIO
PLAQUETA ANO FABRICAÇÃO :	PLAQUETA OK (NACIONAIS E IMPORT. APÓS 1999)

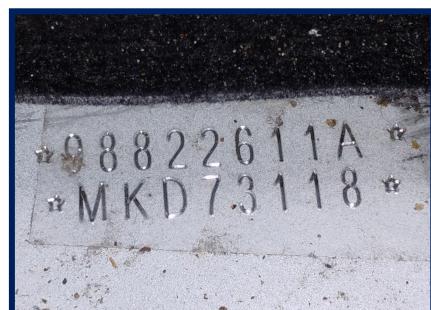
Chassi

NUMERAÇÃO IDENTIFICADORA : DENTRO DOS PADRÕES HABITUais DO FABRICANTE
 CHAPA SUPORTE : REGIÃO ÍNTEGRA

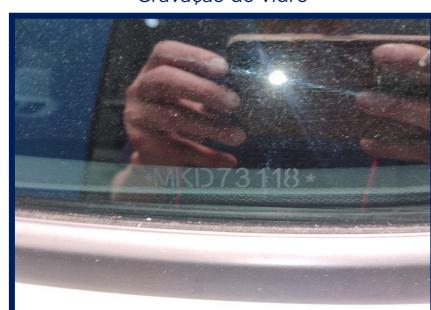
Gravação do vidro

PARABRISA :	GRAVAÇÃO ORIGINAL / COINCIDE COM O CHASSI
PORTA DIANTE. ESQ. :	GRAVAÇÃO ORIGINAL / COINCIDE COM O CHASSI
PORTA TRAS. ESQ / LAT TRAS. ESQ. :	GRAVAÇÃO ORIGINAL / COINCIDE COM O CHASSI

VIGIA TRASEIRO. :	GRAVAÇÃO ORIGINAL / COINCIDE COM O CHASSI
PORTA TRAS. DIR / LAT TRAS. DIR. :	GRAVAÇÃO ORIGINAL / COINCIDE COM O CHASSI
PORTA DIANTE. DIR. :	GRAVAÇÃO ORIGINAL / COINCIDE COM O CHASSI

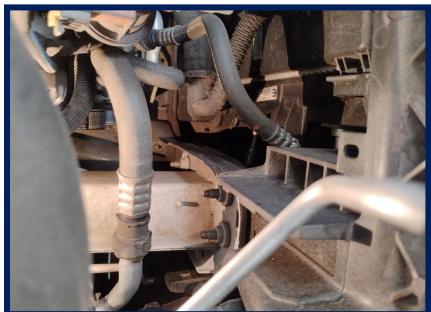
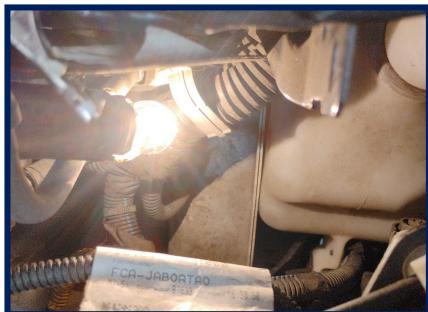
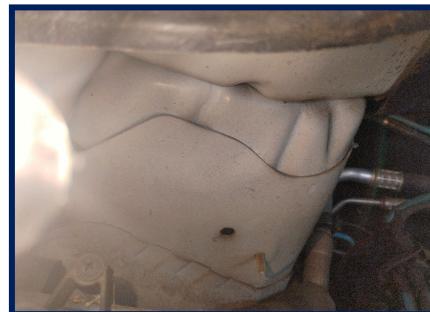
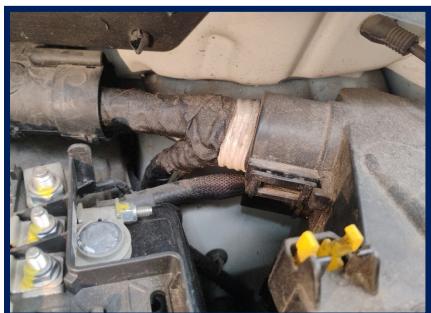
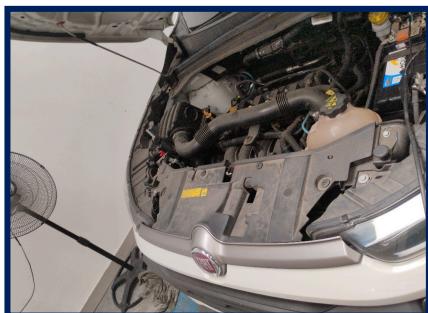
LONGARINA DIANTEI. ESQ. :	SEM AVARIAS APARENTEIS
LONGARINA DIANTEI. DIR. :	SEM AVARIAS APARENTEIS
TORRE DO AMORTECEDOR DIANTEI. ESQ. :	SEM AVARIAS APARENTEIS
TORRE DO AMORTECEDOR DIANTEI. DIR. :	SEM AVARIAS APARENTEIS
PAINEL CORTA FOGO. :	SEM AVARIAS APARENTEIS
PAINEL DIANT. INF./SUP. OU ALMA DO PARACHOCHE:	SEM AVARIAS APARENTEIS
CRASHBOX (PARAFUSADO) .:	SEM AVARIAS APARENTEIS
CRASHBOX/QUADRO DO RADIADOR (SOLDADO) .:	SEM AVARIAS APARENTEIS
PARALAMA INT. DIANTEI. DIR. :	SEM AVARIAS APARENTEIS
PARALAMA INT. DIANTEI. ESQ. :	SEM AVARIAS APARENTEIS

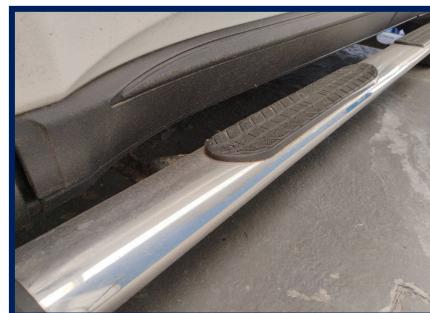
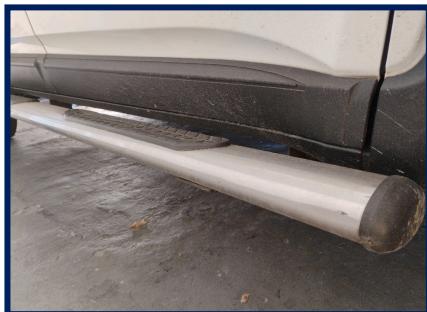
FOLHA LAT. TRASEI. DIR. :	SEM AVARIAS APARENTEIS
FOLHA LAT. TRASEI. ESQ. :	SEM AVARIAS APARENTEIS
CAIXA DE AR DIREITA. :	SEM AVARIAS APARENTEIS
CAIXA DE AR ESQUERDA. :	SEM AVARIAS APARENTEIS
COLUNA ESQ. (A) .:	SEM AVARIAS APARENTEIS
COLUNA ESQ. (B) .:	SEM AVARIAS APARENTEIS
COLUNA ESQ. (C) .:	SEM AVARIAS APARENTEIS
COLUNA DIR. (A) .:	SEM AVARIAS APARENTEIS
COLUNA DIR. (B) .:	SEM AVARIAS APARENTEIS
COLUNA DIR. (C) .:	SEM AVARIAS APARENTEIS

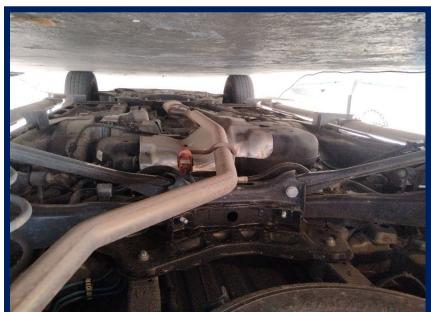
Assoalho Central

ASSOALHO DO MONOBLOCO (HABITÁCULO, ÁREA VISÍVEL) .:	SEM AVARIAS APARENTEIS (ÁREA VISÍVEL)
ASSOALHO DO PORTAMALAS / CAÇAMBA .:	SEM AVARIAS APARENTEIS (ÁREA VISÍVEL)
CAIXA DE ESTEPE(DIVISÃO ASSOALHO DO PORTAMALAS):	NÃO APLICADO
ALONGAMENTO DE CHASSI (PESADOS) .:	NÃO APLICADO
ESTRUTURA DO TETO .:	SEM AVARIAS APARENTEIS (ÁREA VISÍVEL)
FOLHA DO TETO .:	SEM AVARIAS APARENTEIS (ÁREA VISÍVEL)

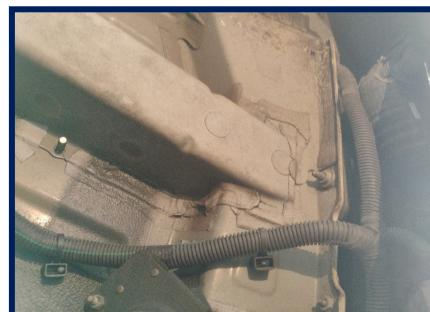
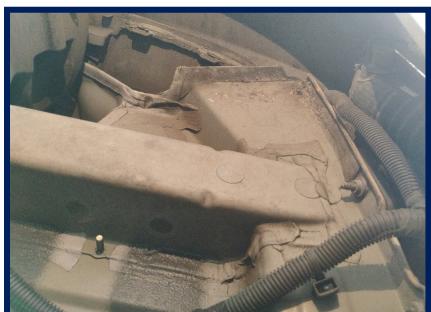
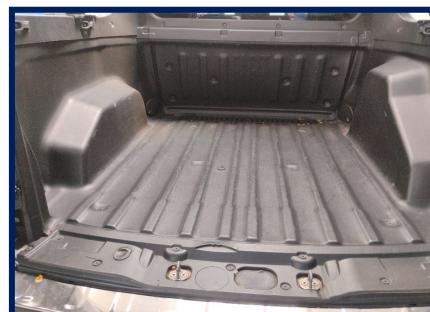
LONGARINA TRASEI. ESQ. :	SEM AVARIAS APARENTEIS
LONGARINA TRASEI. DIR. :	SEM AVARIAS APARENTEIS
CAIXA DE RODA TRASEI. ESQ. :	SEM AVARIAS APARENTEIS
CAIXA DE RODA TRASEI. DIR. :	SEM AVARIAS APARENTEIS
PAINEL TRASEIRO. :	SEM AVARIAS APARENTEIS
CONDICOES DA CAÇAMBA (COMPART. DE CARGA) .:	NÃO APLICADO
PAINEL TRAS. DA CABINE (SEPARAÇÃO CAÇAMBA):	NÃO APLICADO
