## Vistoria Completa

### Informações do Cliente e do Veículo

Nome: Lucas Carvalho  
Veículo: TROLLER/T4 XLT 3.2  
Modelo: TROLLER/T4 XLT 3.2  
Placa: QPG8319  
Km: 39.952  
Nº do Laudo: 220810453  
Data da Vistoria: 01/08/2022

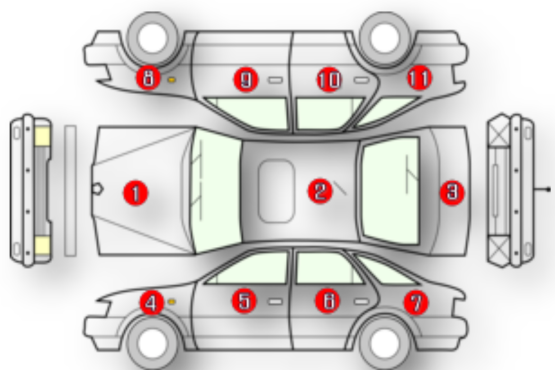
## Teste de Pintura

| 1 - Capô | ✓ | Pintura Original |
| 2 - Teto | ✓ | Pintura Original |
| 3 - Tampa traseira | ✓ | Pintura Original |
| 4 - Paralamas dianteiro esquerdo | ✓ | Pintura Original |
| 5 - Porta Dianteira Esquerda | ✓ | Pintura Original |
| 6 - Porta Traseira Esquerda | * | Pintura Original |
| 7 - Lateral Traseira Esquerda | ✓ | Pintura Original |
| 8 - Paralamas Dianteiro Direito | ✓ | Pintura Original |
| 9 - Porta Dianteiro Direito | ✓ | Pintura Original |
| 10 - Porta Traseiro Direito | * | Pintura Original |
| 11 - Lateral Traseiro Direito | ✓ | Pintura Original |
