**DADOS GERAIS:**

DATA:	08/05/2023 16:41:15	STATUS:	APROVADO
CLIENTE:	PARTICULAR ARARAQUARA	Nº DA VISTORIA:	2625413
UNIDADE:	VISÃO TOTAL RIBEIRÃO PRETO X ARARAQUARA	VISTORIADOR:	JULIO CESAR SOTOVANI

FABRICANTE/MARCA:	MA.	MODELO/VERSÃO:	FORD
ANO FAB/MODELO:	2017/2018	COR:	PRATA
PLACA:	FNO9C38	CIDADE:	ARARAQUARA
Nº DO CHASSI NO VEÍC.:	9BFZH55LXJ8018014	Nº DO MOTOR NO VEÍC.:	XNKAJ8018014
Nº DO CHASSI NA BIN:	9BFZH55LXJ8018014	Nº DO MOTOR NA BIN:	XNKAJ8018014
Nº DO CHASSI NO CRLV:	9BFZH55LXJ8018014	Nº DO MOTOR NO CRLV:	XNKAJ8018014
Nº DO CÂMBIO NO VEÍC.:		COMBUSTÍVEL:	ÁLCOOL GASOLINA
Nº DO CÂMBIO NA BIN:		KM:	35439

FOTOGRAFIAS DA VISTORIA: 2625413

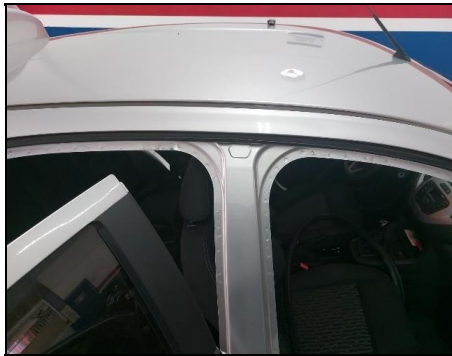
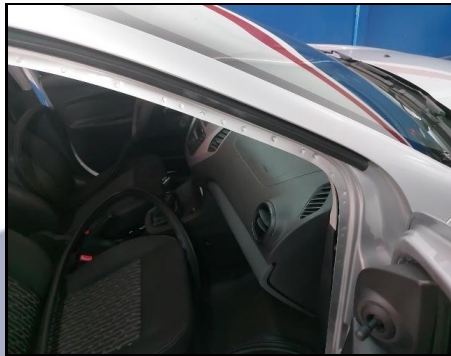
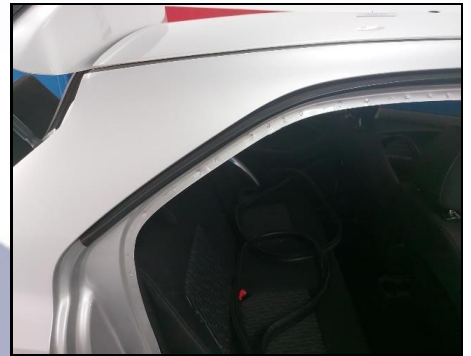
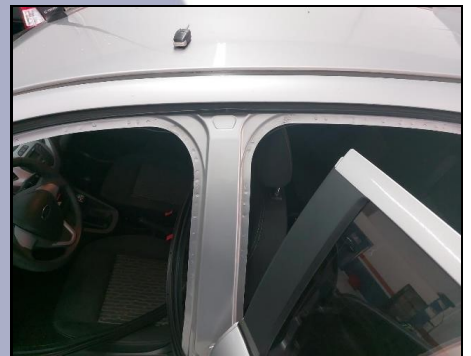
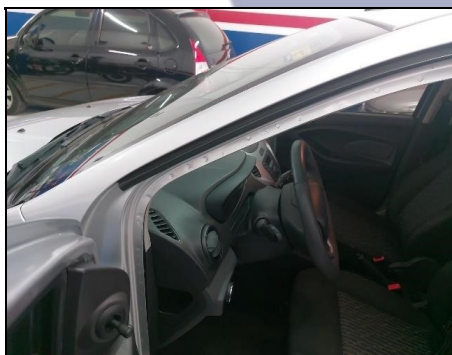
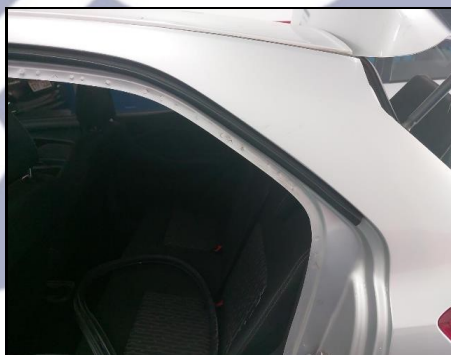
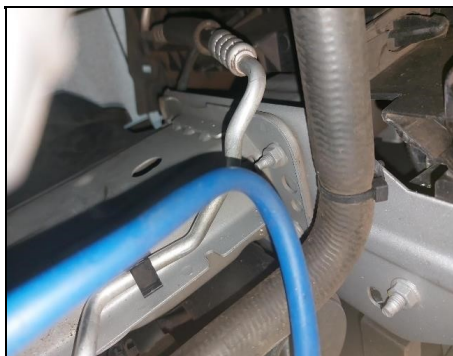
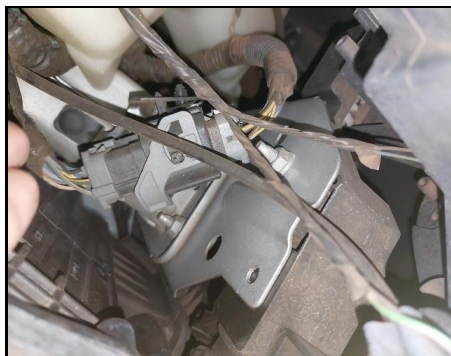
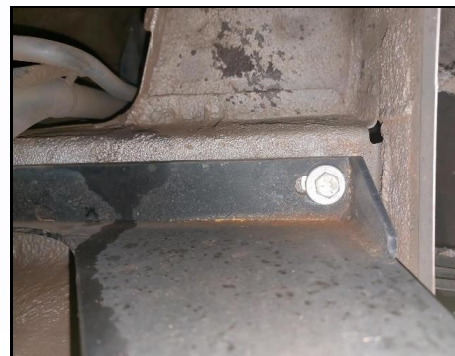
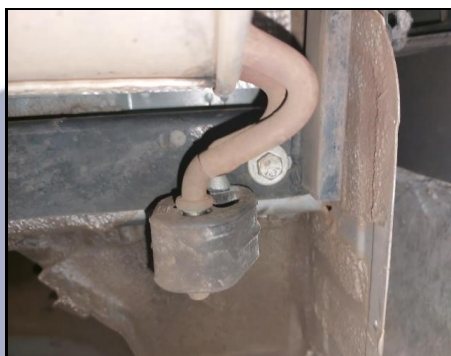
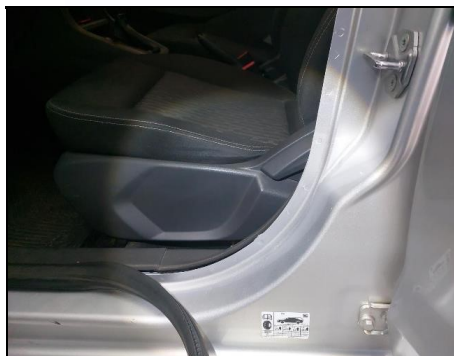
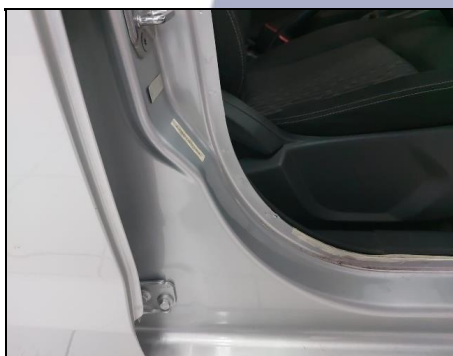
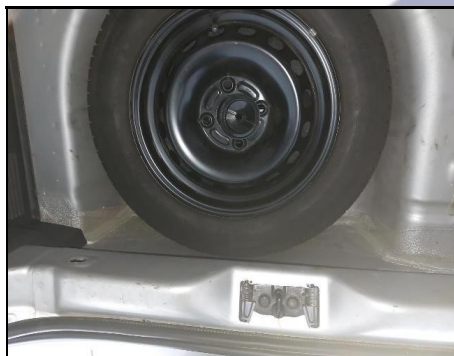
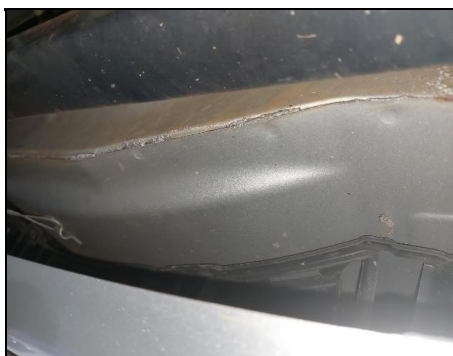
700 - Condição da estrutura da carroçaria:

701-Não possui vestígio aparente de avaria, corte e/ou reparo significativo nas partes estruturais da carroçaria.

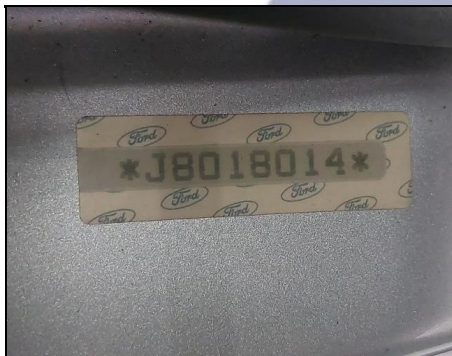
ETIQUETA DO CHASSI

500 - Condições das etiquetas de identificação do chassi:**1 - Do compartimento do motor:**

501-Original

510-Original

518-Original

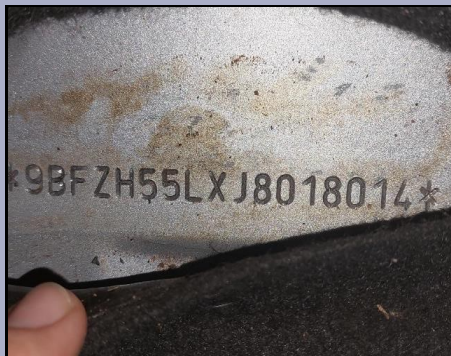
CHASSI

300 - Condição do número do chassi:

308-Numeração dentro dos padrões do fabricante

310-Numeração é a mesma que consta cadastrada no bin

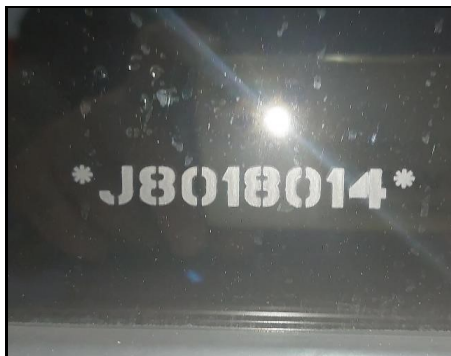
GRAVAÇÃO DOS VIDROS

600 - Condição da gravação do chassi nos vidros / vin:**1 - Vidro dianteiro (pára-brisa):**

605-Original/dentro do padrão

613-Original/dentro do padrão

621-Original/dentro do padrão

637-Original/dentro do padrão

653-Original/dentro do padrão

661-Original/dentro do padrão

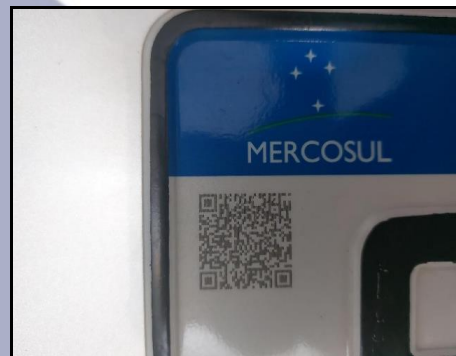
LACRE DA PLACA

100 - Condição da placa:

101-Placa e tarjeta em conformidades (ok).

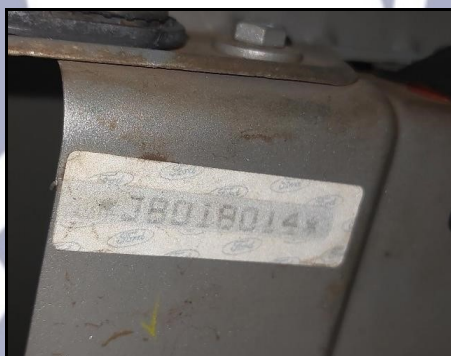
ETIQUETA DO MOTOR

200 - Condição da numeração do motor:

201-Tipo de gravação dentro do padrão do fabricante

217-Numeração registrada na bin, coincide c/ a numeração que consta no motor.

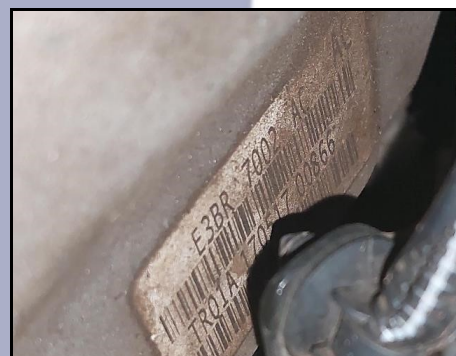
NÚMERO DO CÂMBIO

400 - Condição do número do câmbio:

403-Numeração dentro dos padrões do fabricante

408-Numeração não cadastrada no bin
