## Perícia Cautelar Completa

**CONFORME C/ APONTAMENTOS**

Marca/Modelo: CHERY/TIGGO FLCHERY/TIGGO FL 2.0 M	Combustível: GASOLINA	Placa: JKL4I93	Data Emissão CRLV: 04/02/23
Kilometragem: 82262	Renavam: 00587685352	Data Emissão CRV:	Fabricação/Modelo: 2013 2013

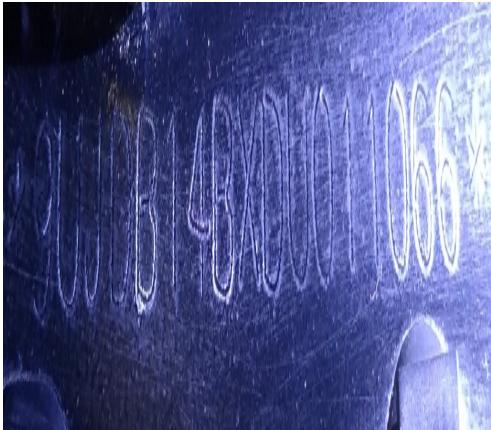
Chassi

APÓS DETIDA ANÁLISE DA GRAVAÇÃO DE IDENTIFICAÇÃO DO CHASSI DO VEÍCULO EXAMINADO, UTILIZANDO-S  
PROCEDIMENTOS E EQUIPAMENTOS ADEQUADOS, PODE-SE AFIRMAR QUE ESTA IDENTIFICAÇÃO ENCONTRAVA

INTEGRA, SEM VESTÍGIOS APARENTEIS DE ADULTERAÇÃO.

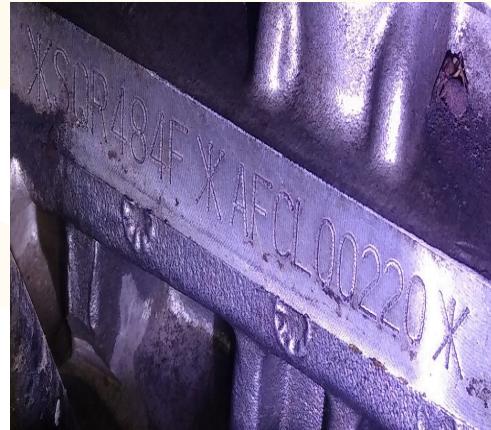
Motor

CONFRONTANDO-SE AS CARACTERÍSTICAS APARENTEIS DA GRAVAÇÃO DE IDENTIFICAÇÃO DO MOTOR CONTIDO NO VEÍCULO EXAMINADO COM OS PADRÕES NORMALMENTE APRESENTADOS PELO FABRICANTE, BEM COMO DA RESPECTIVA SUPERFÍCIE DE GRAVAÇÃO, PODE-SE AFIRMAR QUE ESTA IDENTIFICAÇÃO ENCONTRAVA-SE:  
SEM VESTÍGIOS APARENTEIS DE ADULTERAÇÃO.

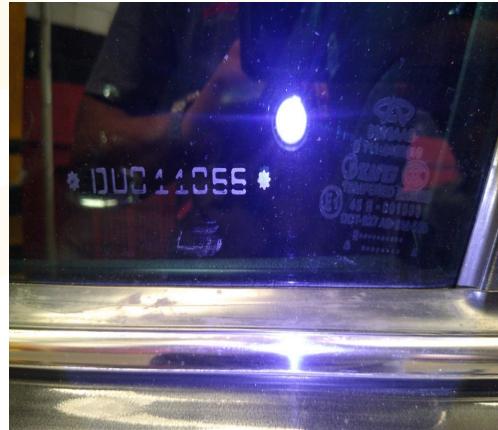
Padrão Vidro

<b>Parabrisa:</b> COM A GRAVAÇÃO DE IDENTIFICAÇÃO ORIGINAL.	<b>Dianeiro esquerdo:</b> COM A GRAVAÇÃO DE IDENTIFICAÇÃO ORIGINAL.
<b>Traseiro esquerdo:</b> COM A GRAVAÇÃO DE IDENTIFICAÇÃO ORIGINAL.	<b>Vidro traseiro:</b> COM A GRAVAÇÃO DE IDENTIFICAÇÃO ORIGINAL.
<b>Traseiro direito:</b> COM A GRAVAÇÃO DE IDENTIFICAÇÃO ORIGINAL.	<b>Dianeiro direito:</b> COM A GRAVAÇÃO DE IDENTIFICAÇÃO ORIGINAL.

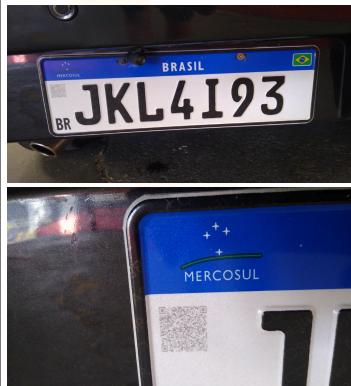
### Análise da placa de identificação/tarjeta/lacre

**UF de origem do veículo:**  
DF

**Número do lacre:**  
QR

**De acordo com os padrões adotados pelo DENATRAN, esta placa encontra-se:**  
OK

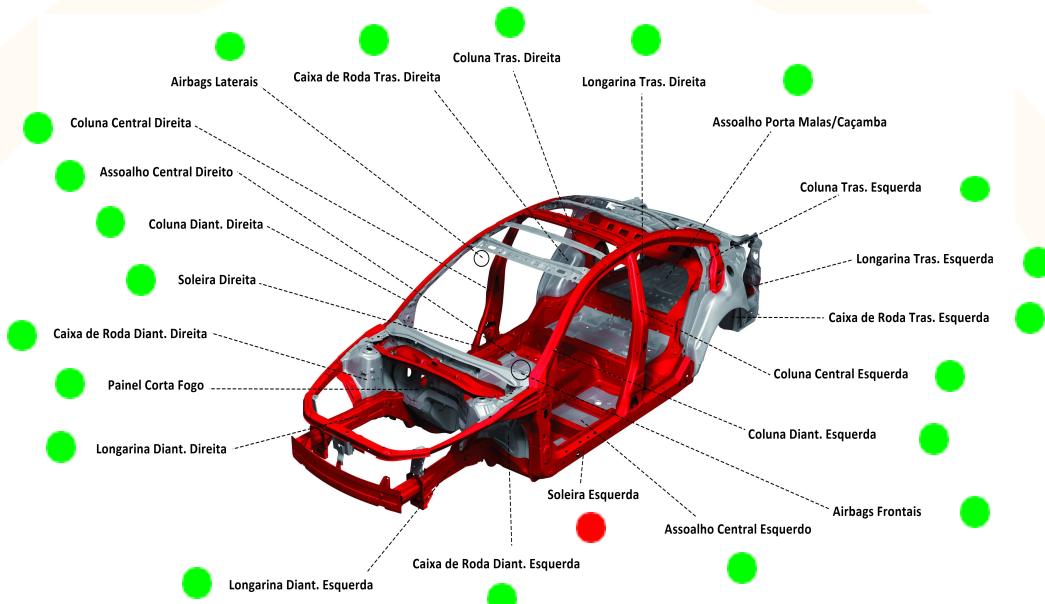
#### ANÁLISE DOS COMPONENTES ESTRUTURAIS

CONFORME O PREVISTO NOS ANEXOS I À IV DA RESOLUÇÃO 544/2015 DO CONTRAN, ESTE VEÍCULO APRESENTA SUA ESTRUTURA:

COM REPAROS QUE DENOTAM A OCORRÊNCIA DE DANO DE PEQUENA MONTA, REALIZADOS COM QUALIDADE TÉCNICA SATISFATÓRIA

CAIXA DE AR TRASEIRA LADO ESQUERDO/FOLHA DA COLUNA RECUPERADA COM APLICAÇÃO DE MASSA PLÁSTICA.

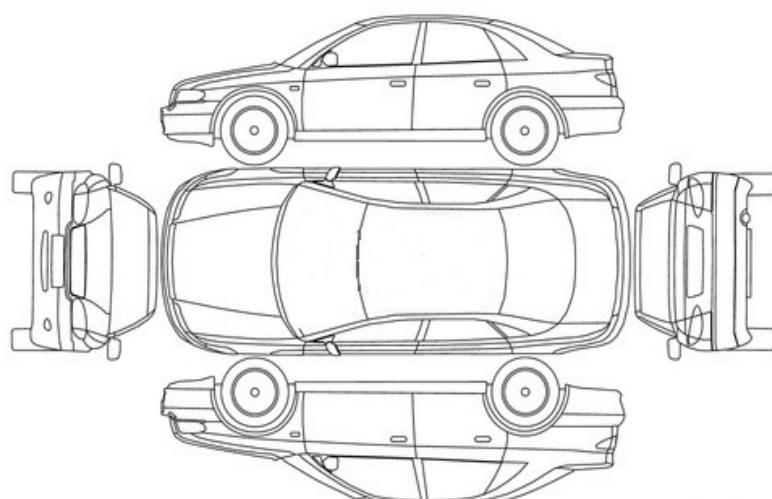
#### ANÁLISE DAS PEÇAS EXTERNAS E PINTURA

CONFORME O PREVISTO NOS ANEXOS I À IV DA RESOLUÇÃO 544/2015 DO CONTRAN, ESTE VEÍCULO APRESENTA SUAS PEÇAS EXTERNAS:

NÃO VERIFICADO A PEDIDO DO SOLICITANTE.

\*\* Conforme consta no presente laudo, não foi verificado o revestimento de pintura do veículo, circunstância que pode alterar a classificação final \*\*
