Nº LAUDO:	832695	QUILOMETRAGEM:	173149 KM
Nº CHASSI:	KNAPC811BC7196910	COR:	PRATA
Nº MOTOR:	G4KDBS118196	COMBUSTIVEL:	GASOLINA
PLACA:	SP EZK5277	ANO FABRICAÇÃO:	2011
MARCA:	KIA	ANO MODELO:	2012
MODELO:	SPORTAGE EX3 2.0G4	SITUAÇÃO CHASSI:	CIRCULACAO

PARECER FINAL

CONFORME COM
OBSERVAÇÃO

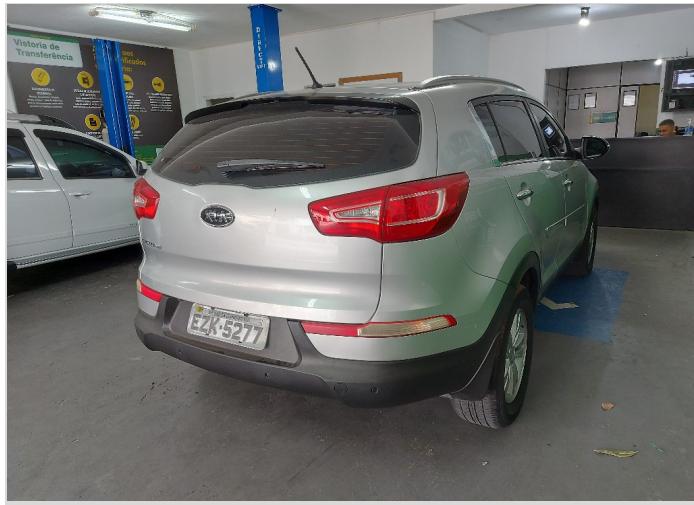
TRASEIRAC/ LATERAL DIREITA

Observações: VIDRO TRASEIRO E VIDRO DA PORTA TRASEIRA DIREITA NÃO ORIGINAIS NADA CONSTA PARA HISTÓRICO DE ROUBO E FURTO.

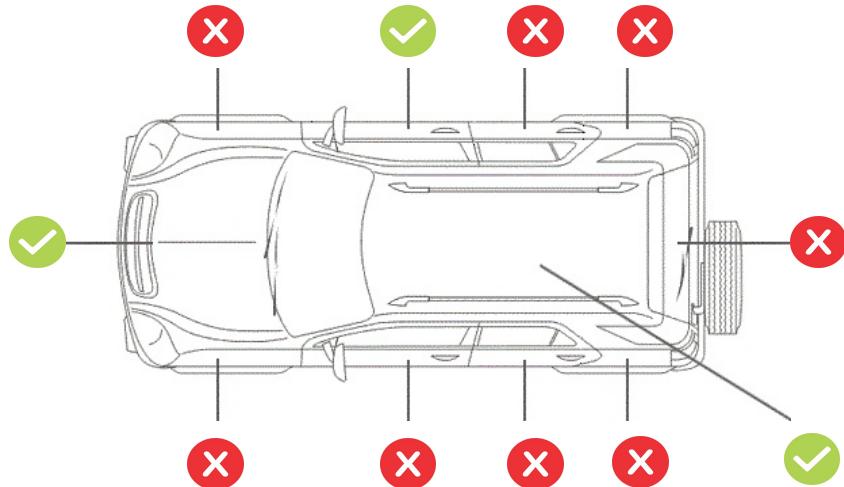
TESTE DE ESPESSURA DE PINTURA - COMPONENTES EXTERNOS

PINTURA	PEÇAS TRASEIRAS EM VERMELHO, MAIS DO QUE 50% DAS PEÇAS EM AMARELO OU VERMELHO
--	---------	---

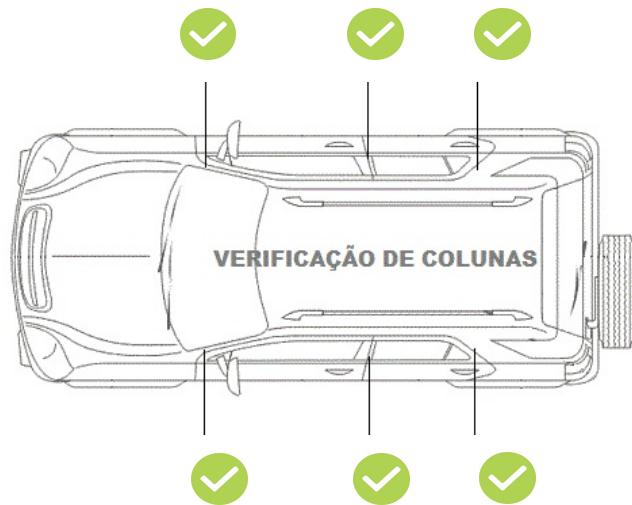
TESTE DE ESPESSURA DE PINTURA - COMPONENTES INTERNOS (ESTRUTURAIS)

ESTRUTURA	NADA CONSTA
ESTRUTURA - PARTE DIANTEIRA		
PAINEL DIANTEIRO		OK
TORRE DO AMORTECEDOR DIREITA		OK
TORRE DO AMORTECEDOR ESQUERDA		OK
LONGARINA DIREITA		OK
CAIXADE RODADIANTEIRADIREITA		OK
LONGARINA ESQUERDA		OK
CAIXADE RODADIANTEIRAESQUERDA		OK
ALMADO PARA-CHOQUE		OK
PAINEL CORTA-FOGO		OK
OBSERVAÇÃO		
ESTRUTURA DO LADO ESQUERDO		
COLUMNADIANTEIRA		OK
COLUNACENTRAL		OK
COLUNA TRASEIRA		OK
CAIXADE AR		OK
OBSERVAÇÃO		
ESTRUTURA - PARTE TRASEIRA		
PAINEL TRASEIRO		OK
CAIXADO ESTEPE		OK
LONGARINA TRASEIRAESQUERDA		OK
CAIXADE RODA TRASEIRAESQUERDA		OK
LONGARINA TRASEIRADIREITA		OK
CAIXADE RODA TRASEIRADIREITA		OK
OBSERVAÇÃO		
ESTRUTURA DO LADO DIREITO		
COLUMNADIANTEIRA		OK
COLUNA TRASEIRA		OK
COLUNACENTRAL		OK
CAIXADE AR		OK
OBSERVAÇÃO		
TETO		
TETO		OK
ASSOALHO		
ASSOALHO DO PORTAMALAS		OK
ASSOALHO CENTRAL		OK
