**DADOS GERAIS:**

DATA:	17/10/2023	STATUS:	APROVADO C/ APONTAMENTO.
CLIENTE:	PARTICULAR	Nº DO LAUDO:	2996883
UNIDADE:	CAJAMAR 2	VISTORIADOR:	ALVARO COUTINHO ROQUE

FABRICANTE/MARCA:	FIAT	MODELO/VERSÃO:	FIAT/UNO VIVACE 1.0
ANO FAB./MODELO:	2011 / 2012	COR:	PRETA
PLACA:	EYC5620	CIDADE:	BIRITIBA-MIRIM
Nº DO CHASSI NO VEÍC.:	9BD195152C0178406	Nº DO MOTOR NO VEÍC.:	310A10110292358
Nº DO CHASSI NA BIN:	9BD195152C0178406	Nº DO MOTOR NA BIN:	310A10110292358
Nº DO CHASSI NO CRLV:	9BD195152C0178406	Nº DO MOTOR NO CRLV:	310A10110292358
Nº DO CÂMBIO NO VEÍC.:	MODELO NÃO POSSUI NUMERAÇÃO DE FÁBRICA	COMBUSTÍVEL:	FLEX
Nº DO CÂMBIO NA BIN:	MODELO NÃO POSSUI NUMERAÇÃO DE	KM:	166586

FOTOGRAFIAS DO LAUDO: 2996883

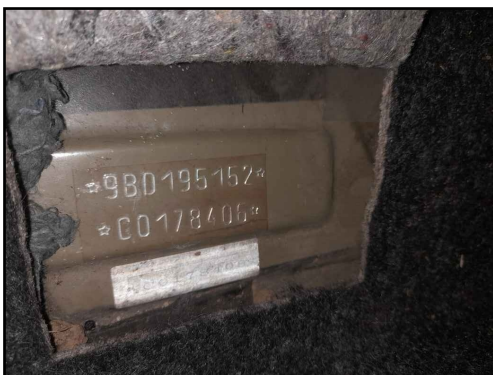
CHASSI

✓ DENTRO DOS PADRÕES DO FABRICANTE

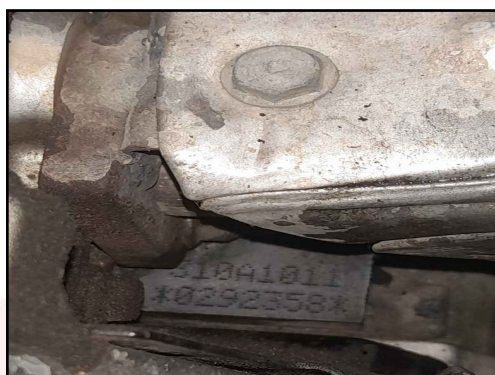
MOTOR

**2 - CONDIÇÃO DA NUMERAÇÃO DO MOTOR:**✓ DENTRO DOS PADRÕES  
✓ É A MESMA QUE CONSTA NA BIN**3 - CONDIÇÃO DA NUMERAÇÃO DO CÂMBIO:**

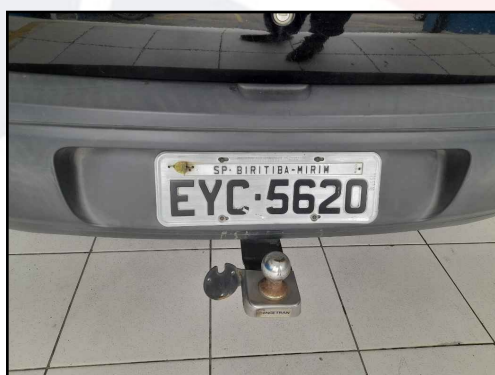
✓ PLACA E TARJETA EM CONFORMIDADE

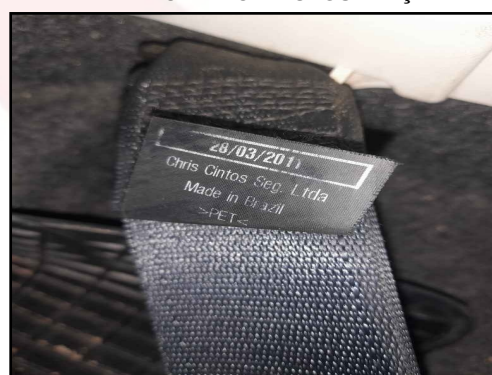
DATA DO CINTO DE SEGURANÇA

**COMPARTIMENTO DO MOTOR**  
✓ ORIGINAL / DENTRO DOS PADRÕES DO FABRICANTE**5 - DATA DO CINTO DE SEGURANÇA:****DIANTEIRO DIREITO**✓ COMPATÍVEL COM O ANO DO VEÍCULO -

**DIANTEIRO ESQUERDO**  
✓ COMPATÍVEL COM O ANO DO VEÍCULO -  
**TRASEIRO DIREITO**  
✓ COMPATÍVEL COM O ANO DO VEÍCULO -  
**TRASEIRO ESQUERDO**  
✓ COMPATÍVEL COM O ANO DO VEÍCULO -**6 - CONDIÇÃO DA GRAVAÇÃO DO CHASSI NOS VIDROS:****VIDRO DA LATERAL TRASEIRA DIREITA**✓ ORIGINAL / DENTRO DOS PADRÕES DO FABRICANTE -

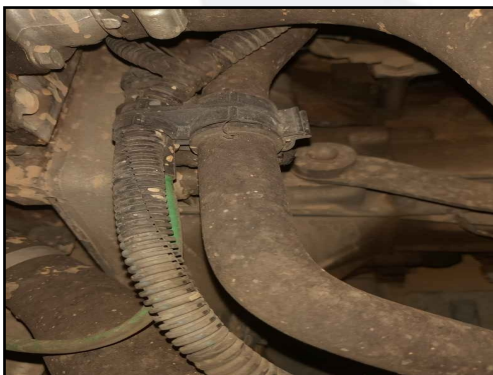
CÂMBIO

⚠ MODELO NÃO POSSUI NUMERAÇÃO DE FÁBRICA

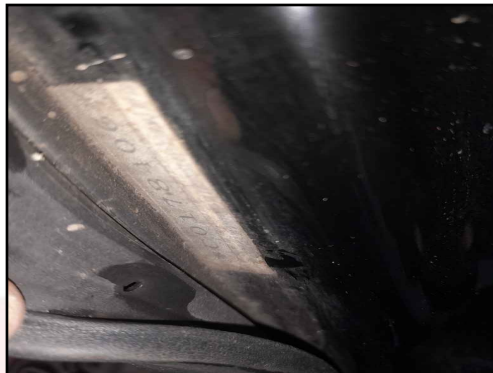
FOTO ETA COLUNA

**4 - CONDIÇÕES DAS ETIQUETAS ETA:****ASSOALHO**✓ ORIGINAL / DENTRO DOS PADRÕES DO FABRICANTE  
**BATENTE DA PORTA**  
✓ ORIGINAL / DENTRO DOS PADRÕES DO FABRICANTE

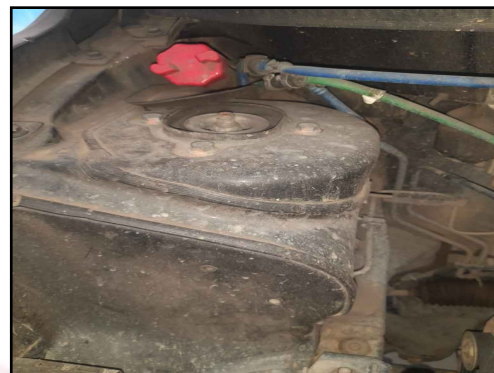
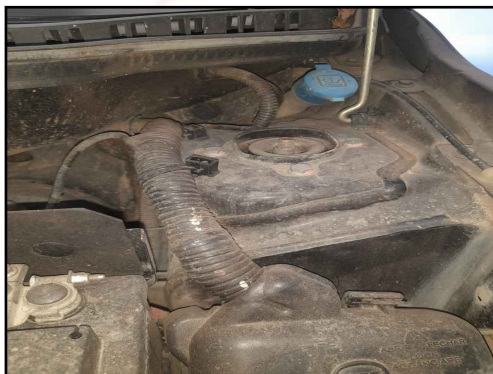
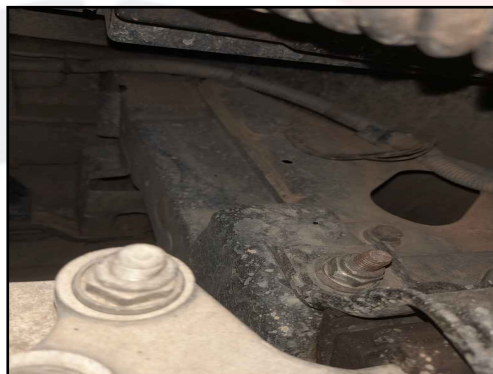
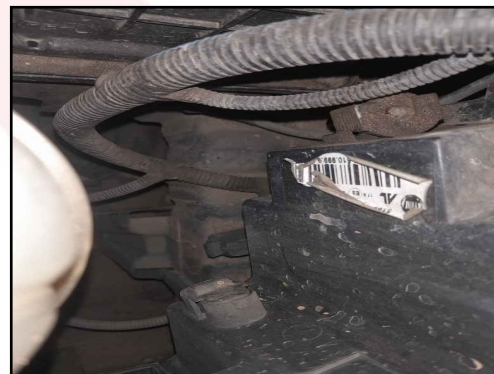
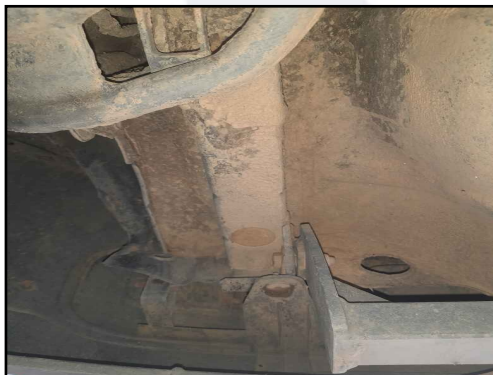
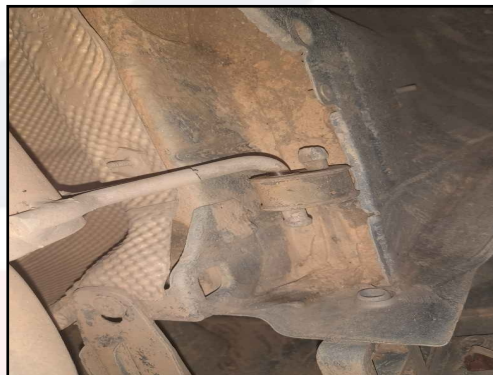
✓ APRESENTA AVARIAS E REPAROS QUE NÃO AFETAM A ESTRUTURA DA CARROÇARIA

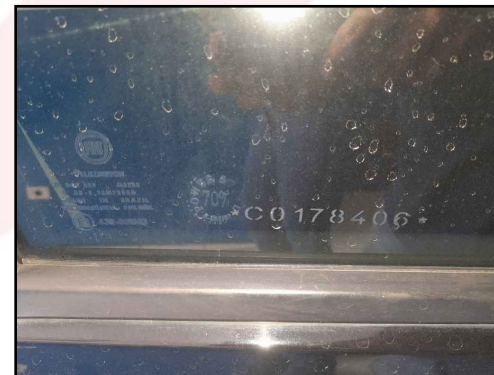
GRAVAÇÃO DO VIDRO

**VIDRO DA LATERAL TRASEIRA ESQUERDA**  
✓ ORIGINAL / DENTRO DOS PADRÕES DO FABRICANTE -  
**VIDRO DA PORTA DIANTEIRA DIREITA**  
✓ ORIGINAL / DENTRO DOS PADRÕES DO FABRICANTE -

**VIDRO DA PORTA DIANTEIRA ESQUERDA**  
✓ ORIGINAL / DENTRO DOS PADRÕES DO FABRICANTE -  
**VIDRO DA PORTA TRASEIRA DIREITA**  
✓ ORIGINAL / DENTRO DOS PADRÕES DO FABRICANTE -

**VIDRO DA PORTA TRASEIRA ESQUERDA**  
✓ ORIGINAL / DENTRO DOS PADRÕES DO FABRICANTE -  
**VIDRO DIANTEIRO (PARA-BRISA)**  
✓ ORIGINAL / DENTRO DOS PADRÕES DO FABRICANTE -

**VIDRO TRASEIRO (VIGIA)**  
✓ ORIGINAL / DENTRO DOS PADRÕES DO FABRICANTE -**7 - CONDIÇÕES DA PLACA:**
