APROVADO COM APONTAMENTO

APRESENTAÇÃO

DADOS GERAIS DO VEÍCULO

NO. LAUDO:	4456743
DATA DE VISTORIA:	07/02/2025 15:46:13
MARCA:	CHEVROLET
MODELO:	S10 LT DD4A
COR:	BRANCA
ANO FABRICAÇÃO:	2014
ANO MODELO:	2014
PLACA:	AWI8J00
RENAVAM:	01012011256
KM:	245614
COMBUSTÍVEL:	DIESEL
UNIDADE:	CASCAVEL
CLIENTE:	GRUPO BMZ

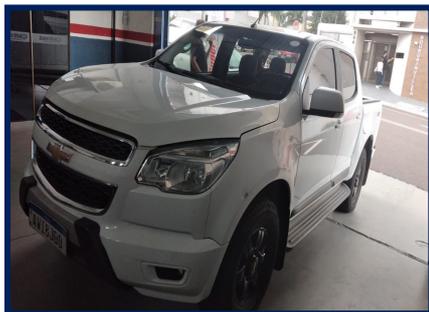
Frete

NO ATO DA VISTORIA O VEICULO ENCONTRAVA-SE COM REPARO MINI FRENTE LADO DIREITO E TAMPA DO BAGAGEIRO;
KIT FRONTAL E PAINEL FRONTAL SUBSTITUIDO;
KM APENAS PARA REGISTRO;
VEICULO PASSIVEL DE NÃO ACEITAÇÃO EM COMPANHIAS DE SEGURO

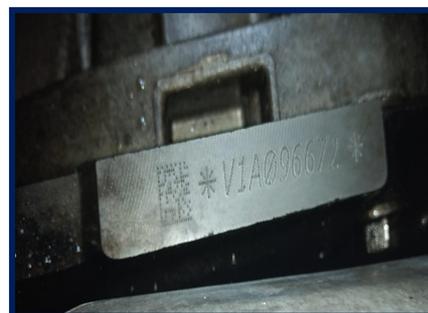
Motor

NO. MOTOR NA BIN:	VIA096672
NO. MOTOR NO VEÍCULO:	VIA096672
NO. MOTOR NO DOCUMENTO:	VIA096672

DENTRO DOS PADRÕES HABITUAIS DO FABRICANTE	
É A MESMA QUE CONSTA NA BIN OU CRLV

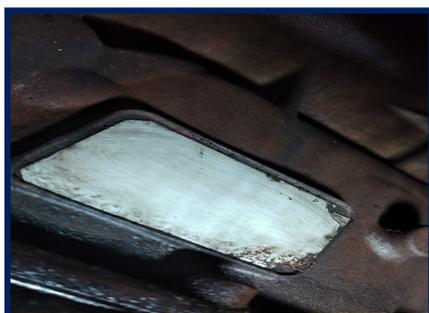
Câmbio

NO. CÂMBIO NA BIN:	AS1819893
NO. CÂMBIO NO VEÍCULO:	N/C

ETIQUETA OU PLAQUETA AUSENTE / ILEGÍVEL / DANIFICADA (COM CADASTRO NA BIN)	
--	--

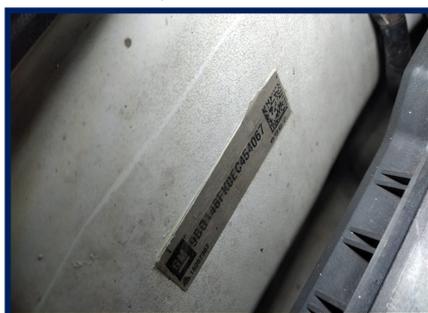
Etiqueta ETA Motor

ETA MOTOR :	ETA DENTRO DOS PADRÕES / NUMERAÇÃO COINCIDE COM O CHASSI
ETA BATENTE DA PORTA :	AUSENTE/REMOVIDA
ETA ASSOALHO :	ETA DENTRO DOS PADRÕES / NUMERAÇÃO COINCIDE COM O CHASSI
PLAQUETA ANO FABRICAÇÃO :	PLAQUETA OK (NACIONAIS E IMPORT. APÓS 1999)

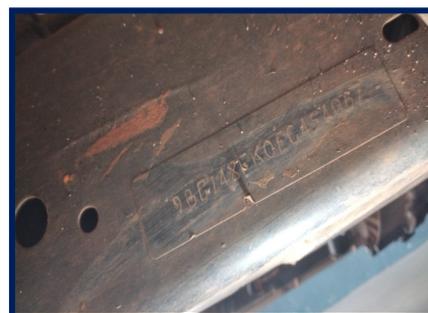
Chassi

NO. CHASSI NA BIN:	9BG148FK0EC454067
NO. CHASSI NO VEÍCULO:	9BG148FKEC454067
NO. CHASSI NO DOCUMENTO:	9BG148FKE0EC454067

NUMERAÇÃO IDENTIFICADORA :	DENTRO DOS PADRÕES HABITUAIS DO FABRICANTE
CHAPA SUPORTE :	REGIÃO ÍNTEGRA

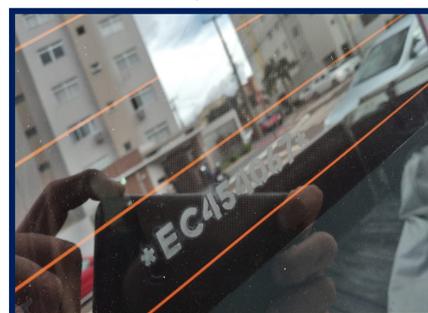
Gravação do vidro

PARABRISA :	GRAVAÇÃO NÃO ORIGINAL / COINCIDE COM O CHASSI
PORTA DIANTE. ESQ. :	GRAVAÇÃO ORIGINAL / COINCIDE COM O CHASSI
PORTA TRAS. ESQ / LAT TRAS. ESQ. :	GRAVAÇÃO ORIGINAL / COINCIDE COM O CHASSI
VIGIA TRASEIRO. :	GRAVAÇÃO ORIGINAL / COINCIDE COM O CHASSI

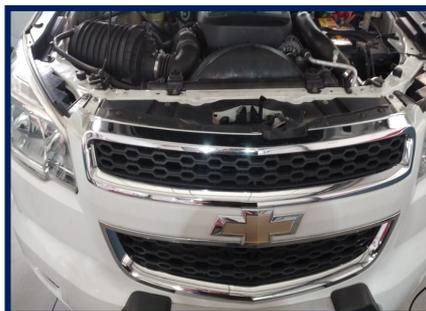
Painel Dianteiro

LONGARINA DIAITEI. ESQ. :	SEM AVARIAS APARENTES
LONGARINA DIAITEI. DIR. :	SEM AVARIAS APARENTES
TORRE DO AMORTECEDOR DIAITEI. ESQ. :	SEM AVARIAS APARENTES
TORRE DO AMORTECEDOR DIAITEI. DIR. :	SEM AVARIAS APARENTES
PAINEL CORTA FOGO. :	SEM AVARIAS APARENTES
PAINEL DIANT. INF./SUP. OU ALMA DO PARACHOQUE:	CARACTERÍSTICAS DE SUBSTITUIÇÃO/SOLDAS NOS PONTOS DE FIXAÇÃO
CRASHBOX (PARAFUSADO) . :	SEM AVARIAS APARENTES
CRASHBOX/QUADRO DO RADIADOR (SOLDADO) . :	SEM AVARIAS APARENTES
PARALAMA INT. DIAITEI. DIR. :	SEM AVARIAS APARENTES
PARALAMA INT. DIAITEI. ESQ. :	SEM AVARIAS APARENTES
