DADOS DO VEÍCULO

Nº LAUDO: 840479	QUILOMETRAGEM: 147350 KM
Nº CHASSI: 9BWAH4127GT535815	COR: BRANCA
Nº MOTOR: CYT008724	COMBUSTIVEL: ALCOOL/GASOLINA
PLACA: SP GCS7J50	ANO FABRICAÇÃO: 2015
MARCA: VW	ANO MODELO: 2016
MODELO: UP CROSS MC	SITUAÇÃO CHASSI: CIRCULACAO

PARECER FINAL

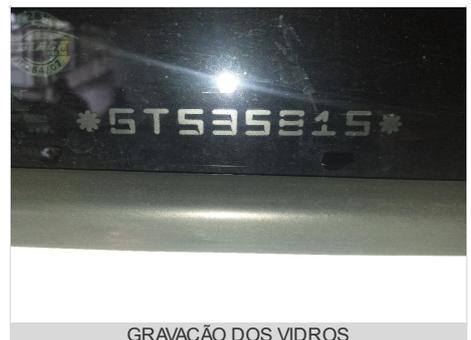
GRAVAÇÃO DOS VIDROS

Observações: VIDRO PARABRISCA COM ANO DIVERGENTE DO VEICULO////JUNÇÃO DO PARALAMADIANTEIRO ESQUERDO COM A TORRE DO AMORTECEDOR COM UM PEQUENO AMASSADO 5CM NADA CONSTA PARA HISTÓRICO DE ROUBO E FURTO.

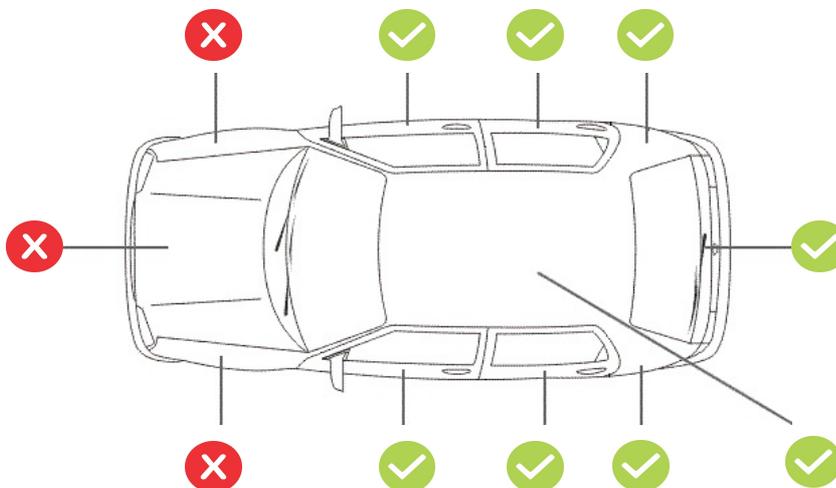
TESTE DE ESPESSURA DE PINTURA - COMPONENTES EXTERNOS

PINTURA	PEÇAS DIANTEIRAS EM VERMELHO
---------	------------------------------
