DATA:	27/12/2022	STATUS:	NÃO CONFORME
CLIENTE:	GRUPO BMZ	Nº DO LAUDO:	2322145
UNIDADE:	BELO HORIZONTE PORTAL	VISTORIADOR:	RAPHAEL RODRIGUES MOREIR

FABRICANTE/MARCA:	GM	MODELO/VERSÃO:	MERIVA MAXX
ANO FAB./MODELO:	2007 / 2007	COR:	PRATA
PLACA:	KJX9E51	CIDADE:	BETIM
Nº DO CHASSI NO VEÍC.:	9BGXH75G07C717838	Nº DO MOTOR NO VEÍC.:	N20022866
Nº DO CHASSI NA BIN:	9BGXH75G07C717838	Nº DO MOTOR NA BIN:	N20022866
Nº DO CHASSI NO CRLV:	9BGXH75G07C717838	Nº DO MOTOR NO CRLV:	0
Nº DO CÂMBIO NO VEÍC.:	0	COMBUSTÍVEL:	FLEX
Nº DO CÂMBIO NA BIN:	070078572	KM:	124698

FOTOGRAFIAS DO LAUDO: 2322145

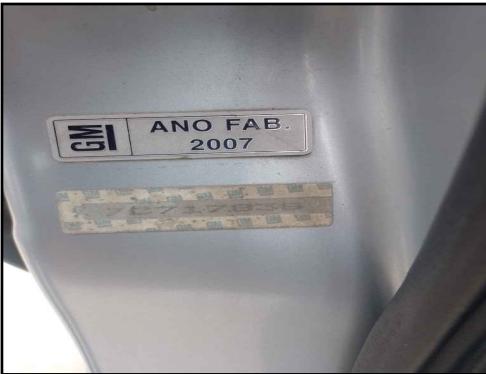
FOTO ETA COLUNA

- ✓ ORIGINAL / DENTRO DOS PADRÕES DO FABRICANTE
- ⚠ COMPARTIMENTO DO MOTOR
- ✓ ORIGINAL / DENTRO DOS PADRÕES DO FABRICANTE
