Nº LAUDO: 813857	QUILOMETRAGEM: 53727 KM
Nº CHASSI: 9BHBG51CAJP799950	COR: PRETA
Nº MOTOR: F3LAHU795138	COMBUSTIVEL: ALCOOL/GASOLINA
PLACA: PE PDU6668	ANO FABRICAÇÃO: 2017
MARCA: HYUNDAI	ANO MODELO: 2018
MODELO: HB20 1.0M COMFOR	SITUAÇÃO CHASSI: CIRCULACAO

PARECER FINAL

CONFORME COM OBSERVAÇÃO

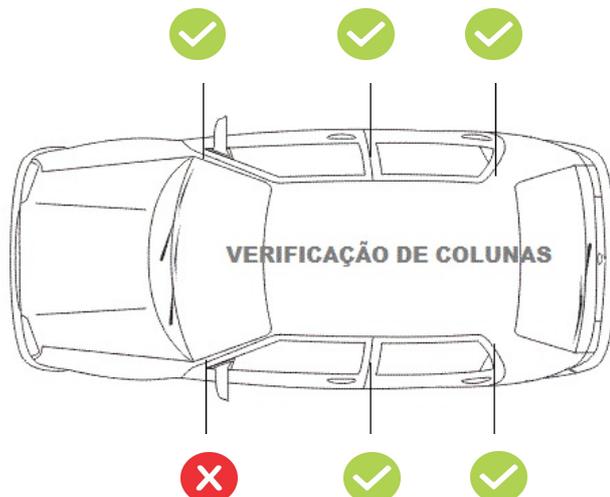
TESTE DE ESPESSURA DE PINTURA - COMPONENTES INTERNOS (ESTRUTURAIS)

PINTURA	COLUNA VERMELHA
--	---------	-----------------
