DATA:	15/07/2023 11:40:42	STATUS:	APROVADO COM RESTRIÇÃO
CLIENTE:	PARTICULAR RIBEIRÃO	Nº DA VISTORIA:	2705685
UNIDADE:	VISAO TOTAL RIBEIRAO PRETO XI - JARDIM AMERICA	VISTORIADOR:	EMERSON FURQUIM

FABRICANTE/MARCA:	VW	MODELO/VERSÃO:	VW/GOL 1.0 GIV
ANO FAB/MODELO:	2011/2011	COR:	PRATA
PLACA:	GYS1221	CIDADE:	DIADEMA
Nº DO CHASSI NO VEÍC.:	9BWAA05W4BP101055	Nº DO MOTOR NO VEÍC.:	CCP264455
Nº DO CHASSI NA BIN:	9BWAA05W4BP101055	Nº DO MOTOR NA BIN:	CCP264455
Nº DO CHASSI NO CRLV:	9BWAA05W4BP101055	Nº DO MOTOR NO CRLV:	CCP264455
Nº DO CÂMBIO NO VEÍC.:		COMBUSTÍVEL:	ÁLCOOL GASOLINA
Nº DO CÂMBIO NA BIN:		KM:	143030

FOTOGRAFIAS DA VISTORIA: 2705685

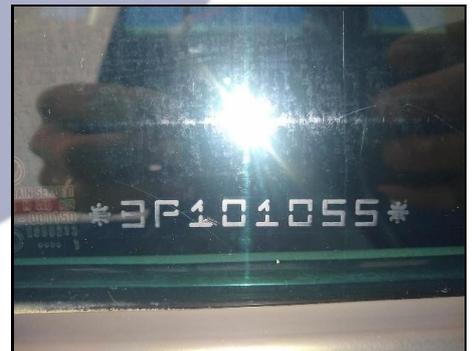
608-Vidro não original

GRAVAÇÃO DOS VIDROS

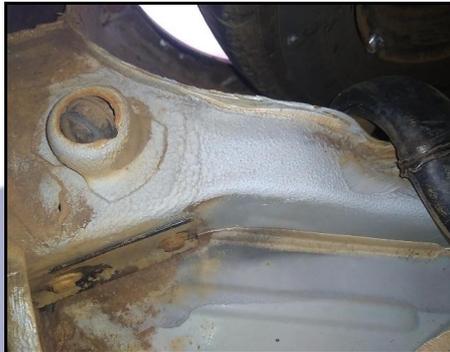
CAIXA DE ESTEPE

PONTA DA LONGARINA DEIANTEIRA DIREITA AMASSADA, PAINEL FRONTAL DANIFICADO, CAIXA DES STEP COM REPARO DE SOLDA, AVARIA AVARIA COLUNA DEIANTEIRA ESQUERDA E DIREITA TRINCADA, COLUNA TRASEIRA ESQUERDA TRINCADA.
