DATA:	02/06/2023	STATUS:	APROVADO C/ APONTAMENTO.
CLIENTE:	GRUPO BMZ	Nº DO LAUDO:	2670127
UNIDADE:	SP - RIBEIRÃO PRETO - VILA SEIXAS	VISTORIADOR:	GABRIEL GONÇALVES ANADÃO

FABRICANTE/MARCA:	NISSAN	MODELO/VERSÃO:	I/NISSAN SENTRA 20SL CV
ANO FAB./MODELO:	2014 / 2015	COR:	PRETA
PLACA:	PVL8481	CIDADE:	UBERLÂNDIA
Nº DO CHASSI NO VEÍC.:	3N1BB7AE9FY204822	Nº DO MOTOR NO VEÍC.:	MR20904958H
Nº DO CHASSI NA BIN:	3N1BB7AE9FY204822	Nº DO MOTOR NA BIN:	MR20904958H
Nº DO CHASSI NO CRLV:	3N1BB7AE9FY204822	Nº DO MOTOR NO CRLV:	MR20904958H
Nº DO CÂMBIO NO VEÍC.:	NC	COMBUSTÍVEL:	FLEX
Nº DO CÂMBIO NA BIN:	NC	KM:	123984

FOTOGRAFIAS DO LAUDO: 2670127

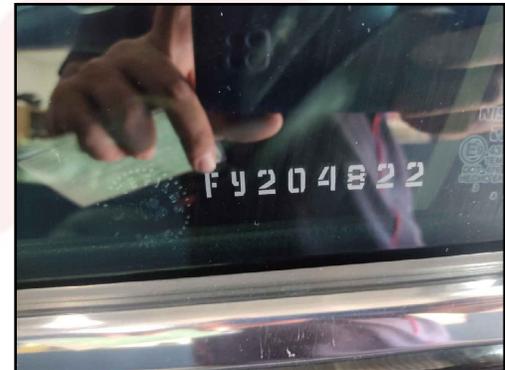
GRAVAÇÃO DO VIDRO

✓ ORIGINAL / DENTRO DOS PADRÕES DO FABRICANTE - 07/14

✓ ORIGINAL / DENTRO DOS PADRÕES DO FABRICANTE - 08/14
