Nº LAUDO: 597811	QUILOMETRAGEM: 55866 KM
Nº CHASSI: SALCA2BG3FH538095	COR: PRETA
Nº MOTOR: 015016142002204PT	COMBUSTIVEL: GASOLINA
PLACA: GO PRL2001	ANO FABRICAÇÃO: 2015
MARCA: LR	ANO MODELO: 2015
MODELO: DISC SPT SI4 SE	SITUAÇÃO CHASSI: EM CIRCULAÇÃO

PARECER FINAL

CONFORME COM OBSERVAÇÃO

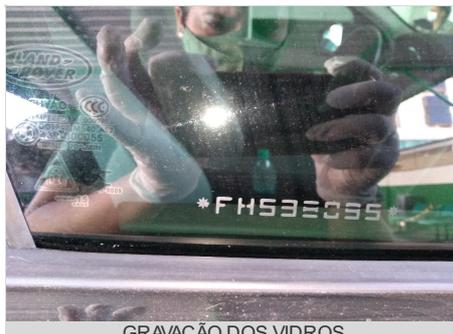
GRAVAÇÃO DOS VIDROS

Observações: LAUDO REALIZADO COM CRLV DESATUALIZADO EXERCÍCIO 2019 /// VIDRO CAPO TRASEIRA TROCADO SUJEITO ANÁLISE DOS ÓRGÃOS COMPETENTES DE TRÂNSITO PARA VERIFICAÇÃO DE SUA PROCEDÊNCIA. /// DE ACORDO COM APORTARIADO DETRAN 59/2019, FOI REALIZADA PESQUISA DE GOIAS. NÃO NOS RESPONSABILIZAMOS POR INFORMAÇÕES/RESTRIÇÕES PASSÍVEIS DE ALTERAÇÃO/ATUALIZAÇÃO POSTERIORES A EMISSÃO DO CRLV APRESENTADO. NADA CONSTA PARA HISTÓRICO DE ROUBO E FURTO.
