PLACA: EES1F55
MODELO DO VEÍCULO: VW/FOX 1.0

SuperVisão®
Vistorias Automotivas

APROVADO COM APONTAMENTO

NO. LAUDO:	2988352
DATA DE VISTORIA:	13/10/2023 13:51:56
MARCA:	VOLKSWAGEN
MODELO:	VW/FOX 1.0
COR:	PRETA
ANO FABRICAÇÃO:	2008
ANO MODELO:	2009
PLACA:	EES1F55
RENAVAM:	00988120488
KM:	109496
COMBUSTÍVEL:	FLEX

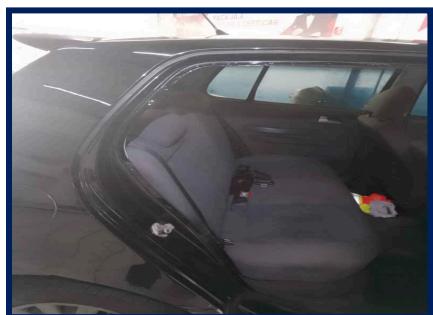
Trilho Coluna Tras. Dir

PAINEL DIANTEIRO POSSUI AMASSADO, CAIXA DE AR ESQ E DIR POSSUI REPARO E PQ AMASSADO, FOLHA DA LATERAL TRASEIRA ESQ E DIR POSSUI REPARO
