DADOS GERAIS:

DATA:	26/10/2023	STATUS:	NÃO CONFORME
CLIENTE:	GRUPO BMZ	Nº DO LAUDO:	3022026
UNIDADE:	PRAIA GRANDE 2	VISTORIADOR:	MARCELO CARLOS DA SILVA

FABRICANTE/MARCA:	HONDA	MODELO/VERSÃO:	HONDA/FIT EX
ANO FAB./MODELO:	2008 / 2008	COR:	CINZA
PLACA:	DSB6291	CIDADE:	GUARUJÁ
Nº DO CHASSI NO VEÍC.:	93HGD37808Z203223	Nº DO MOTOR NO VEÍC.:	L15A68203239
Nº DO CHASSI NA BIN:	93HGD37808Z203223	Nº DO MOTOR NA BIN:	L15A68203239
Nº DO CHASSI NO CRLV:	93HGD37808Z203223	Nº DO MOTOR NO CRLV:	L15A68203239
Nº DO CÂMBIO NO VEÍC.:	N/C	COMBUSTÍVEL:	FLEX
Nº DO CÂMBIO NA BIN:	N/C	KM:	135925

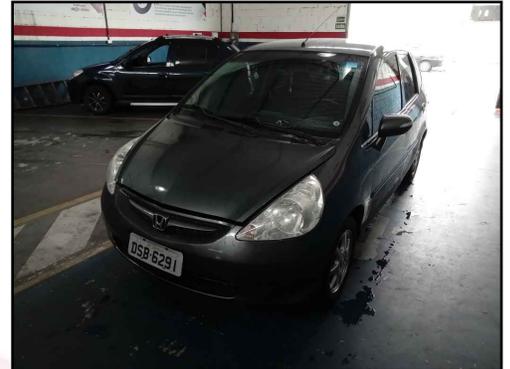
PAINEL TRASEIRO E CAIXA DE ESTEPE COM REPARO FORA DOS PADRÕES. ASSOALHO DO PORTA MALAS E LONGARINA TRASEIRA DIREITA COM CORROSÃO ACENTUADA.
