APRESENTAÇÃO

NO. LAUDO:	4141386
DATA DE VISTORIA:	15/10/2024 13:36:40
MARCA:	CITROEN
MODELO:	C3 90M TENDANCE
COR:	CINZA
ANO FABRICAÇÃO:	2012
ANO MODELO:	2013
PLACA:	LQQ2907
RENAVAM:	00508042674
KM:	52117
COMBUSTÍVEL:	FLEX
UNIDADE:	RIO DE JANEIRO
CLIENTE:	GRUPO BMZ

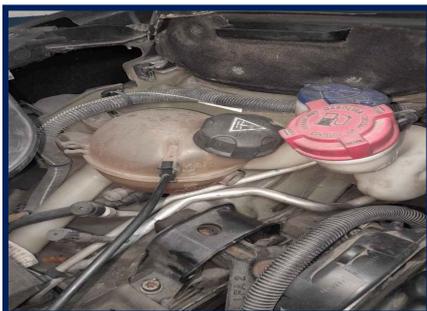
Torre amort diant/direita

LONGARINA DIANTEI. ESQ. :	SEM AVARIAS APARENTES
LONGARINA DIANTEI. DIR. :	SEM AVARIAS APARENTES
TORRE DO AMORTECEDOR DIANTEI. ESQ. :	SEM AVARIAS APARENTES
TORRE DO AMORTECEDOR DIANTEI. DIR. :	SEM AVARIAS APARENTES
PAINEL CORTA FOGO. :	SEM AVARIAS APARENTES
PAINEL DIANT. INF./SUP. OU ALMA DO PARACHOQUE:	SEM AVARIAS APARENTES
CRASHBOX (PARAFUSADO) . :	AMASSADO
	CORROSÃO INICIAL OU MÉDIA
CRASHBOX/QUADRO DO RADIADOR (SOLDADO) . :	SEM AVARIAS APARENTES
PARALAMA INT. DIANTEI. DIR. :	SEM AVARIAS APARENTES
PARALAMA INT. DIANTEI. ESQ. :	SEM AVARIAS APARENTES
