SITUAÇÃO GERAL

APROVADO COM APONTAMENTO

NO. LAUDO:	3877513
DATA DE VISTORIA:	16/07/2024 09:48:54
MARCA:	TOYOTA
MODELO:	BANDEIRANTE
COR:	VERDE
ANO FABRICAÇÃO:	1989
ANO MODELO:	1989
PLACA:	CFR4E69
RENAVAM:	00151041091
KM:	132727
COMBUSTÍVEL:	DIESEL
UNIDADE:	TERESÓPOLIS
CLIENTE:	WILLIAN D I BUENO

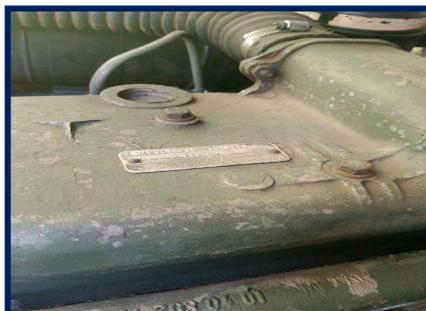
Etiqueta ETA Motor

COMPONENTE	FÁBRICA	ESTADUAL	COMPARATIVO
Chassi	9BR0J0020K1003050	9BR0J0020K1003050	✓
Motor	343919016197302	K3I050300	✗ Alterado
Cor	VERDE	VERDE	✓
Combustível	DIESEL	DIESEL	✓

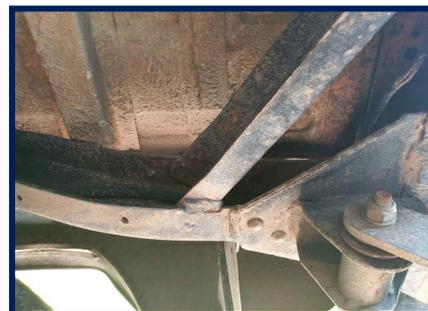
Longarina traseira/esquerda

LONGARINA TRASEI. ESQ. :	SEM AVARIAS APARENTES
LONGARINA TRASEI. DIR. :	SEM AVARIAS APARENTES
CAIXA DE RODA TRASEI. ESQ. :	SEM AVARIAS APARENTES
CAIXA DE RODA TRASEI. DIR. :	SEM AVARIAS APARENTES
PAINEL TRASEIRO . :	CORROSÃO INICIAL OU MÉDIA
CONDIÇÕES DA CAÇAMBA (COMPART. DE CARGA) . :	NÃO APLICADO
PAINEL TRAS. DA CABINE (SEPARAÇÃO CAÇAMBA):	NÃO APLICADO
