PLACA: FPF2E58
MODELO DO VEÍCULO: I/CHEV EQUINOX PREMIER

VISTORIA CERTICAR

NO. LAUDO:	3525470
DATA DE VISTORIA:	19/03/2024 11:38:03
MARCA:	CHEVROLET
MODELO:	I/CHEV EQUINOX PREMIER
COR:	BRANCA
ANO FABRICAÇÃO:	2018
ANO MODELO:	2018
PLACA:	FPF2E58
RENAVAM:	01154178665
KM:	62974
COMBUSTÍVEL:	GASOLINA
UNIDADE:	ITAIM BIBI
CLIENTE:	CERTICAR VOUCHER

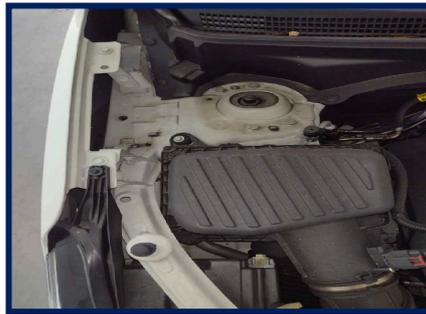
Torre amort diant/direita

LONGARINA DIANTEI. ESQ. :	SEM AVARIAS APARENTES
LONGARINA DIANTEI. DIR. :	SEM AVARIAS APARENTES
TORRE DO AMORTECEDOR DIANTEI. ESQ. :	SEM AVARIAS APARENTES
TORRE DO AMORTECEDOR DIANTEI. DIR. :	SEM AVARIAS APARENTES
PAINEL CORTA FOGO . :	SEM AVARIAS APARENTES
PAINEL DIANT. INF./SUP. OU ALMA DO PARACHOQUE:	SEM AVARIAS APARENTES
CRASHBOX (PARAFUSADO) . :	SEM AVARIAS APARENTES
CRASHBOX/QUADRO DO RADIADOR (SOLDADO) . :	SEM AVARIAS APARENTES
PARALAMA INT. DIANTEI. DIR. :	SEM AVARIAS APARENTES
PARALAMA INT. DIANTEI. ESQ. :	SEM AVARIAS APARENTES

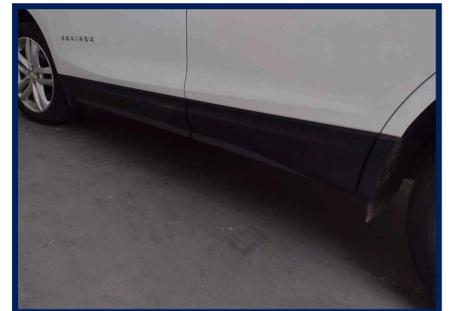
Caixa De Ar Esq

FOLHA LAT. TRASEI. DIR. :	SEM AVARIAS APARENTES
FOLHA LAT. TRASEI. ESQ. :	SEM AVARIAS APARENTES
CAIXA DE AR DIREITA . :	SEM AVARIAS APARENTES
CAIXA DE AR ESQUERDA . :	SEM AVARIAS APARENTES
COLUNA ESQ. (A) . :	SEM AVARIAS APARENTES
COLUNA ESQ. (B) . :	SEM AVARIAS APARENTES
COLUNA ESQ. (C) . :	SEM AVARIAS APARENTES
COLUNA DIR. (A) . :	SEM AVARIAS APARENTES
COLUNA DIR. (B) . :	SEM AVARIAS APARENTES
COLUNA DIR. (C) . :	SEM AVARIAS APARENTES

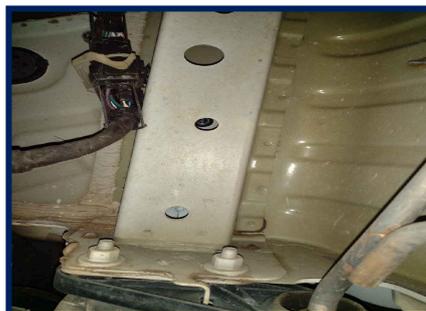
Longarina traseira/esquerda

LONGARINA TRASEI. ESQ. :	SEM AVARIAS APARENTES
LONGARINA TRASEI. DIR. :	SEM AVARIAS APARENTES
CAIXA DE RODA TRASEI. ESQ. :	SEM AVARIAS APARENTES
CAIXA DE RODA TRASEI. DIR. :	SEM AVARIAS APARENTES
PAINEL TRASEIRO . :	SEM AVARIAS APARENTES
CONDIÇÕES DA CAÇAMBA (COMPART. DE CARGA) . :	NÃO APLICADO
PAINEL TRAS. DA CABINE (SEPARAÇÃO CAÇAMBA):	NÃO APLICADO
