### DADOS DO VEÍCULO

| <b>Nº LAUDO:</b> 971938 | <b>QUILOMETRAGEM:</b> 38491 KM |
| <b>MODELO:</b> HB20S 1.0M COMF | <b>SITUAÇÃO CHASSI:</b> CIRCULACAO |

### PARECER FINAL

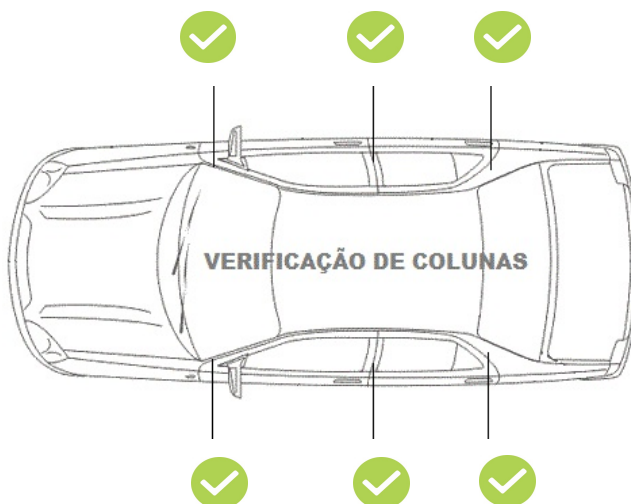
### TESTE DE ESPESSURA DE PINTURA - COMPONENTES INTERNOS (ESTRUTURAIS)

PEÇAS TRASEIRAS EM VERMELHO, MAIS DO QUE 50% DAS PEÇAS EM AMARELO OU VERMELHO
