DADOS DO VEÍCULO

| Nº LAUDO: 620525 | QUILOMETRAGEM: 115275 KM |
| MODELO: GOL 1.0 | SITUAÇÃO CHASSI: EM CIRCULAÇÃO |

PARECER FINAL

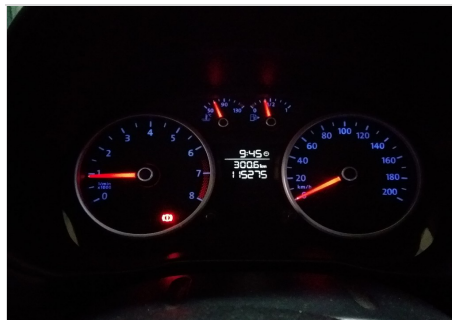
Observações: VIDRO PARABRISA TROCADO SEM GRAVAÇÃO DATA 10/2016./////// NÃO NOS RESPONSABILIZAMOS PELA VERACIDADE DO HODÔMETRO COLETADO NO ATO DA VISTORIA// NÃO NOS RESPONSABILIZAMOS POR INFORMAÇÕES OU RESTRIÇÕES PASSIVEIS DE ATUALIZAÇÃO POSTERIORES A EMISSÃO DO CRLV APRESENTADO./////// NADA CONSTA PARA HISTÓRICO DE ROUBO E FURTO.
