## DADOS DO VEÍCULO

<b>Nº LAUDO:</b> 626390	<b>QUILOMETRAGEM:</b> 133446 KM
<b>Nº CHASSI:</b> 93UMC28L424008778	<b>COR:</b> BRANCA
<b>Nº MOTOR:</b> AGU159383	<b>COMBUSTIVEL:</b> GASOLINA
<b>PLACA:</b> SP EMC2003	<b>ANO FABRICAÇÃO:</b> 2002
<b>MARCA:</b> AUDI	<b>ANO MODELO:</b> 2002
<b>MODELO:</b> A3 1.8T	<b>SITUAÇÃO CHASSI:</b> EM CIRCULAÇÃO

## PARECER FINAL

**NÃO CONFORME**

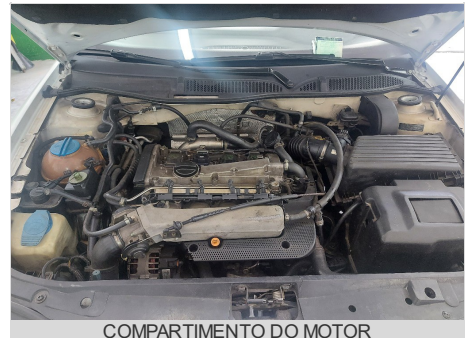
COMPARTIMENTO DO MOTOR

ESTRUTURA	ESTRUTURA - PARTE DIANTEIRA
<b>ESTRUTURA - PARTE DIANTEIRA</b>		
	PAINEL DIANTEIRO	OK
	TORRE DO AMORTECEDOR DIREITA	REPARADO
	TORRE DO AMORTECEDOR ESQUERDA	TRINCADO
	LONGARINADIREITA	OK
	CAIXADE RODADIANTEIRADIREITA	OK
	LONGARINAESQUERDA	OK
	CAIXADE RODADIANTEIRAESQUERDA	OK
	ALMADO PARA-CHOQUE	OK
	PAINEL CORTA-FOGO	OK
	OBSERVAÇÃO	
<b>ESTRUTURA DO LADO ESQUERDO</b>		
	COLUNADIANTEIRA	OK
	COLUNACENTRAL	OK
	COLUNATRASEIRA	OK
	CAIXADE AR	OK
	OBSERVAÇÃO	
<b>ESTRUTURA - PARTE TRASEIRA</b>		
	PAINEL TRASEIRO	OK
	CAIXADO ESTEPE	OK
	LONGARINATRASEIRAESQUERDA	OK
	CAIXADE RODATRASEIRAESQUERDA	OK
	LONGARINATRASEIRADIREITA	OK
	CAIXADE RODATRASEIRADIREITA	OK
	OBSERVAÇÃO	
<b>ESTRUTURA DO LADO DIREITO</b>		
	COLUNADIANTEIRA	OK
	COLUNATRASEIRA	OK
	COLUNACENTRAL	OK
	CAIXADE AR	OK
	OBSERVAÇÃO	
<b>TETO</b>		
	TETO	OK
<b>ASSOALHO</b>		
	ASSOALHO DO PORTAMALAS	OK
	ASSOALHO CENTRAL	OK

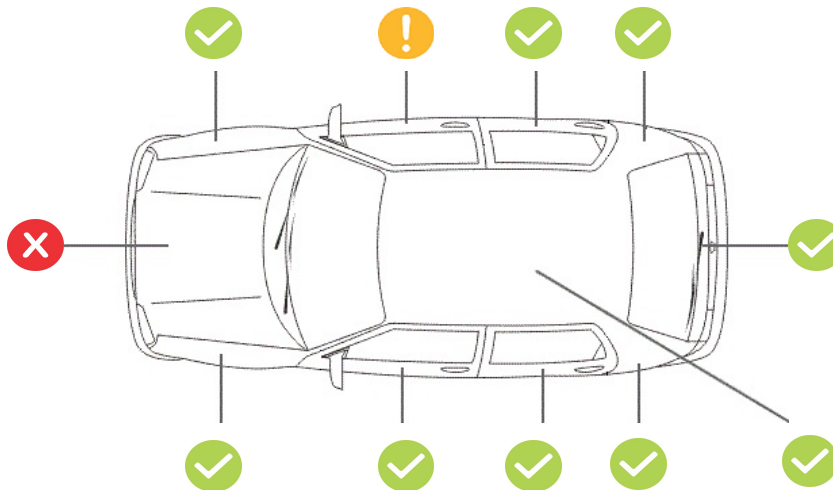
### TESTE DE ESPESSURA DE PINTURA - COMPONENTES EXTERNOS

PINTURA	NADA CONSTA
--	---------	-------------
