## DADOS DO VEÍCULO

| <b>Nº LAUDO:</b> 632931 | <b>QUILOMETRAGEM:</b> 64629 KM |
| <b>MODELO:</b> ASX 2.0 AWD CVT | <b>SITUAÇÃO CHASSI:</b> EM CIRCULAÇÃO |

## PARECER FINAL

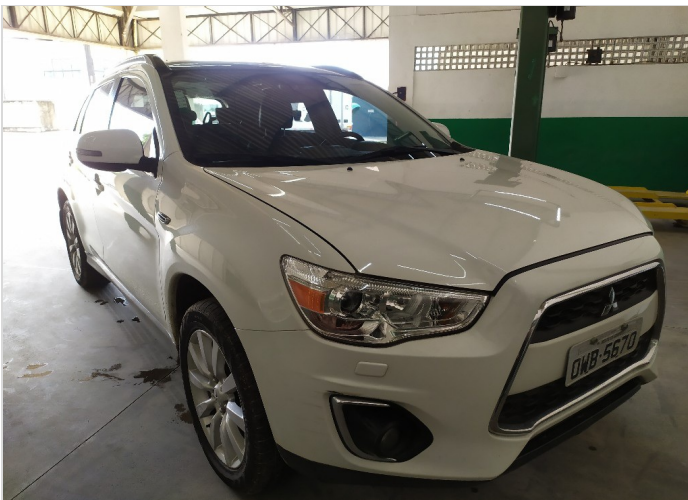
DIANTEIRAC/ LATERAL DIREITA

Observações: PARALAMADIANTEIRO ESQUERDO E PARALAMADIANTEIRO DIREITO PEÇAS NÃO REALIZADO O TESTE DE PINTURA POR NÃO SEREM DE MATERIAL FERROSO. NADA CONSTA PARA HISTÓRICO DE ROUBO E FURTO.

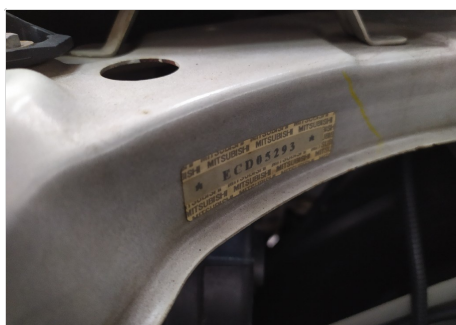
ETIQUETA ET

| | ETIQUETA DE IDENTIFICAÇÃO | QTD ETIQUETAS: 2 |
