SITUAÇÃO GERAL

APROVADO

DADOS GERAIS DO VEÍCULO

NO. LAUDO:	4708665
DATA DE VISTORIA:	10/05/2025 10:01:33
MARCA:	GM
MODELO:	CHEVROLET/CRUZE LT NB
COR:	CINZA
ANO FABRICAÇÃO:	2016
ANO MODELO:	2016
PLACA:	FYQ4H48
RENAVAM:	01088018529
KM:	99027
COMBUSTÍVEL:	0
UNIDADE:	OSASCO
CLIENTE:	GRUPO STEFANINI - OSASCO

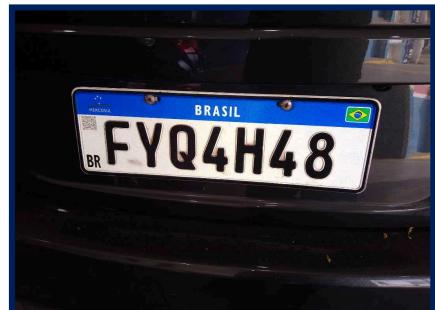
Placa

PLACA DENTRO DOS PADRÓES

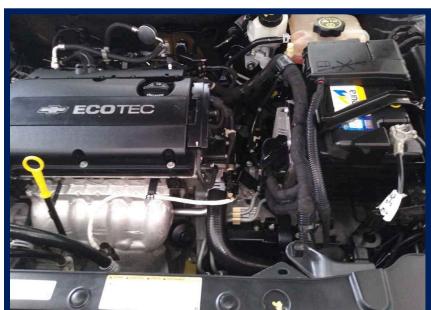
Câmbio

DENTRO DOS PADRÓES HABITUais DO FABRICANTE
NÃO POSSUI CADASTRO NA BIN

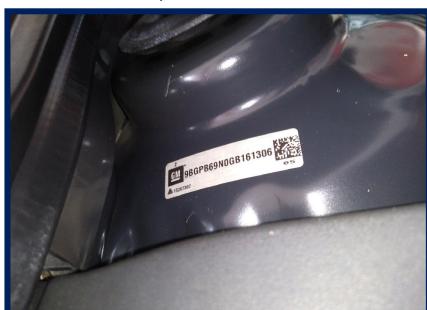
Etiqueta ETA Motor

ETA MOTOR :	ETA DENTRO DOS PADRÓES / NUMERAÇÃO COINCIDE COM O CHASSI
ETA BATENTE DA PORTA :	ETA DENTRO DOS PADRÓES / NUMERAÇÃO COINCIDE COM O CHASSI
ETA ASSOALHO :	NÃO OBRIGATÓRIO
PLAQUETA ANO FABRICAÇÃO :	PLAQUETA OK (NACIONAIS E IMPORT. APÓS 1999)

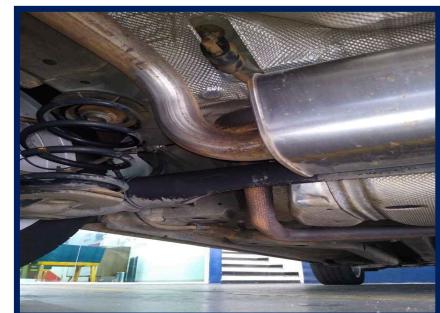
Caixa De Ar Esq

FOLHA LAT. TRASEI. DIR. :	SEM AVARIAS APARENTES
FOLHA LAT. TRASEI. ESQ. :	SEM AVARIAS APARENTES
CAIXA DE AR DIREITA .:	SEM AVARIAS APARENTES
CAIXA DE AR ESQUERDA .:	SEM AVARIAS APARENTES
COLUNA ESQ. (A) .:	SEM AVARIAS APARENTES
COLUNA ESQ. (B) .:	SEM AVARIAS APARENTES
COLUNA ESQ. (C) .:	SEM AVARIAS APARENTES
COLUNA DIR. (A) .:	SEM AVARIAS APARENTES
COLUNA DIR. (B) .:	SEM AVARIAS APARENTES
COLUNA DIR. (C) .:	SEM AVARIAS APARENTES

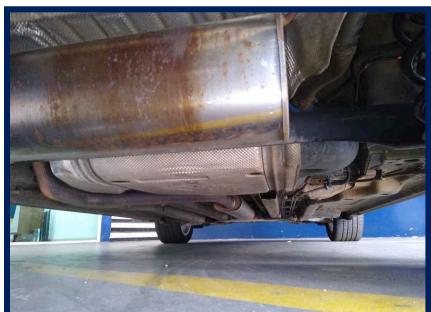
Assoalho Central

ESTRUTURA VESICULAR - OUTROS	
ASSOALHO DO MONOBLOCO (HABITÁCULO, ÁREA VISÍVEL) .:	SEM AVARIAS APARENTEIS (ÁREA VISÍVEL)
ASSOALHO DO PORTAMALAS / CAÇAMBA .:	SEM AVARIAS APARENTEIS (ÁREA VISÍVEL)
CAIXA DE ESTEPE(DIVISÃO ASSOALHO DO PORTAMALAS):	SEM AVARIAS APARENTEIS
ALONGAMENTO DE CHASSI (PESADOS) .:	NÃO APLICADO
ESTRUTURA DO TETO .:	SEM AVARIAS APARENTEIS (ÁREA VISÍVEL)
FOLHA DO TETO .:	SEM AVARIAS APARENTEIS (ÁREA VISÍVEL)
