I/HONDA CR-V LX FLEX - 2013/2013 - PRETO

## APRESENTAÇÃO

NO. LAUDO:	4469680
DATA DE VISTORIA:	12/02/2025 15:28:33
MARCA:	HONDA
MODELO:	CR-V LX FLEX
COR:	PRETA
ANO FABRICAÇÃO:	2013
ANO MODELO:	2013
PLACA:	LRX5H02
RENAVAM:	00994809581
KM:	92090
COMBUSTÍVEL:	FLEX
UNIDADE:	RIO DE JANEIRO - BARRA DA TIJUCA
CLIENTE:	GRUPO BMZ

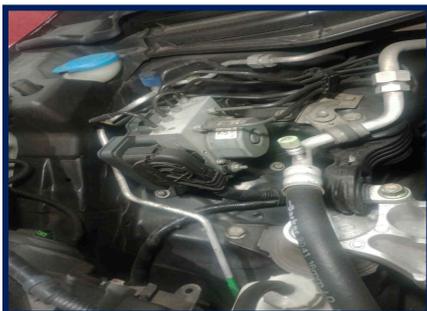
Torre amort diant/direita

LONGARINA DIANTEI. ESQ. :	SEM AVARIAS APARENTES
LONGARINA DIANTEI. DIR. :	SEM AVARIAS APARENTES
TORRE DO AMORTECEDOR DIANTEI. ESQ. :	SEM AVARIAS APARENTES
TORRE DO AMORTECEDOR DIANTEI. DIR. :	SEM AVARIAS APARENTES
PAINEL CORTA FOGO . :	SEM AVARIAS APARENTES
PAINEL DIANT. INF./SUP. OU ALMA DO PARACHOQUE:	CORROSÃO INICIAL OU MÉDIA
CRASHBOX (PARAFUSADO) . :	CORROSÃO INICIAL OU MÉDIA
CRASHBOX/QUADRO DO RADIADOR (SOLDADO) . :	CORROSÃO INICIAL
PARALAMA INT. DIANTEI. DIR. :	SEM AVARIAS APARENTES
PARALAMA INT. DIANTEI. ESQ. :	SEM AVARIAS APARENTES
