## SITUAÇÃO GERAL

## APROVADO COM APONTAMENTO

## DADOS GERAIS DO VEÍCULO

NO. LAUDO:	4685087
DATA DE VISTORIA:	02/05/2025 09:48:03
MARCA:	MERCEDES BENZ
MODELO:	I/M.BENZ GLK 280
COR:	PRATA
ANO FABRICAÇÃO:	2008
ANO MODELO:	2009
PLACA:	EFZ8J89
RENAVAM:	00132752387
KM:	166574
COMBUSTÍVEL:	FLEX
UNIDADE:	SP - INDAIATUBA
CLIENTE:	GRUPO BMZ

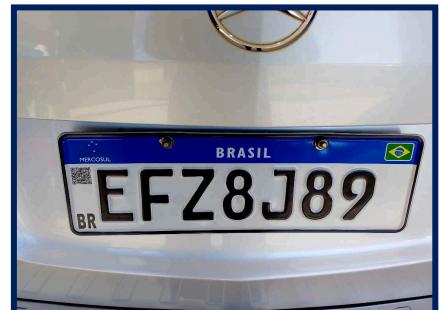
Placa

• PLACA DIANTEIRA	
PLACA DENTRO DOS PADRÕES	
• PLACA TRASEIRA	
PLACA DENTRO DOS PADRÕES

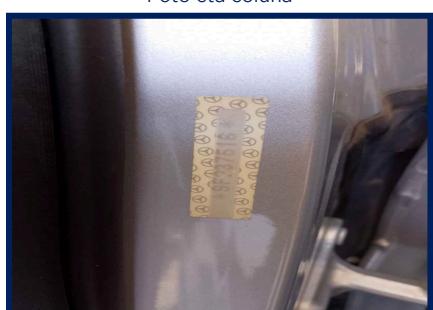
Foto eta coluna

• ETIQUETAS DE IDENTIFICAÇÃO	
ETA MOTOR :	ETA DENTRO DOS PADRÕES / NUMERAÇÃO COINCIDE COM O CHASSI
ETA BATENTE DA PORTA :	ETA DENTRO DOS PADRÕES / NUMERAÇÃO COINCIDE COM O CHASSI
ETA ASSOALHO :	NÃO OBRIGATÓRIO
PLAQUETA ANO FABRICAÇÃO :	PLAQUETA OK (NACIONAIS E IMPORT. APÓS 1999)
