## DADOS DO VEÍCULO

| <b>Nº LAUDO:</b> 676372 | <b>QUILOMETRAGEM:</b> 90876 KM |
| <b>MODELO:</b> XC60 3.0T TOP | <b>SITUAÇÃO CHASSI:</b> EM CIRCULAÇÃO |

## PARECER FINAL

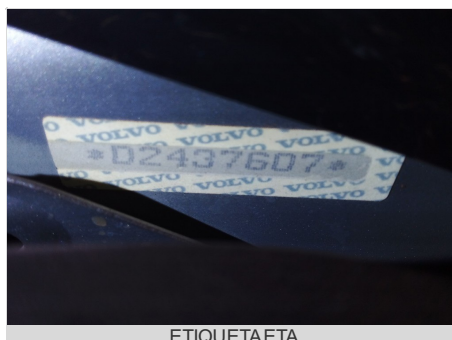
| | ETIQUETA DE IDENTIFICAÇÃO | QTD ETIQUETAS: 2 |

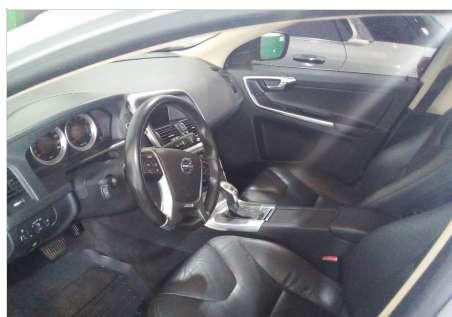
PAINEL DE INSTRUMENTO

| | AIRBAG/ABS | OK - NÃO NOS RESPONSABILIZAMOS POR DEFEITO, FRAUDE OU FALTA DO EQUIPAMENTO NO SISTEMA DO AIR-BAG E ABS, A AVALIAÇÃO É REALIZADA APENAS VISUALMENTE ATRAVÉS DO PAINEL DE INSTRUMENTOS DO VEÍCULO. |
