### DADOS DO VEÍCULO

Nº LAUDO:	689282	QUILOMETRAGEM:	35602 KM
Nº CHASSI:	9BHBG41CAJP794043	COR:	PRATA
Nº MOTOR:	F3LAHU781941	COMBUSTIVEL:	ALCOOL/GASOLINA
PLACA:	PE PDS2838	ANO FABRICAÇÃO:	2017
MARCA:	HYUNDAI	ANO MODELO:	2018
MODELO:	HB20S 1.0M COMF	SITUAÇÃO CHASSI:	EM CIRCULAÇÃO

### PARECER FINAL

**CONFORME**

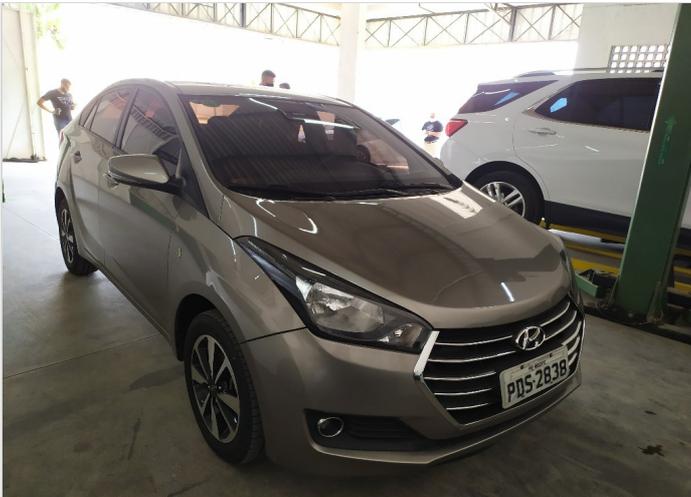
DIANTEIRAC/ LATERAL DIREITA

Observações: LATERAL TRASEIRA DIREITA COM RETOQUE 10 CM. LATERAL TRASEIRA ESQUERDA COM RETOQUE 10 CM. CAPO DIANTEIRO COM RETOQUE COM 15 CM. NADA CONSTA PARA HISTÓRICO DE ROUBO E FURTO.
