## APROVADO COM APONTAMENTO

## DADOS GERAIS DO VEÍCULO

NO. LAUDO:	4951069
DATA DE VISTORIA:	30/07/2025 12:00:01
MARCA:	PEUGEOT
MODELO:	208 ALLURE BVA
COR:	PRATA
ANO FABRICAÇÃO:	2016
ANO MODELO:	2016
PLACA:	QHX8782
RENAVAM:	01080867543
KM:	79341
COMBUSTÍVEL:	FLEX
UNIDADE:	BELO HORIZONTE PORTAL
CLIENTE:	BMZ

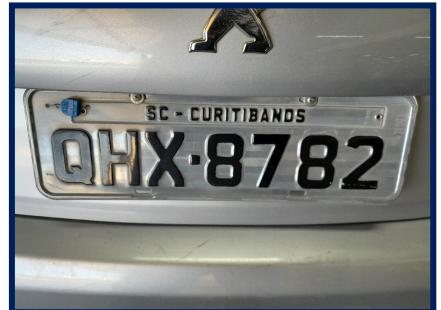
Placa

**• PLACA DIANTEIRA**  
 PLACA DENTROS DOS PADRÕES

**• PLACA TRASEIRA**  
 PLACA DENTROS DOS PADRÕES

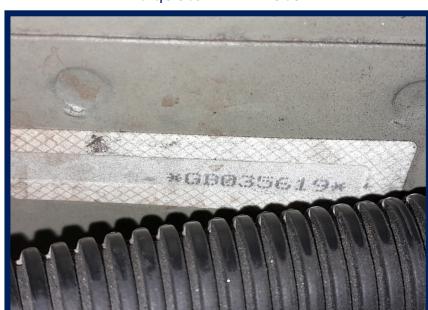
Etiqueta ETA Motor

ETA MOTOR :	ETA DENTRO DOS PADRÕES / NUMERAÇÃO COINCIDE COM O CHASSI
ETA BATENTE DA PORTA :	ETA DENTRO DOS PADRÕES / NUMERAÇÃO COINCIDE COM O CHASSI
ETA ASSOALHO :	NÃO OBRIGATÓRIO
PLAQUETA ANO FABRICAÇÃO :	PLAQUETA OK (NACIONAIS E IMPORT. APÓS 1999)

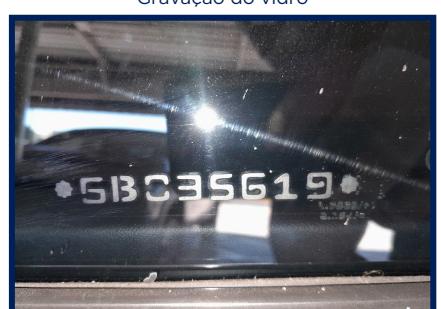
Gravação do vidro

PARABRISA :	GRAVAÇÃO ORIGINAL / COINCIDE COM O CHASSI
POR TA DIANTE. ESQ. :	GRAVAÇÃO ORIGINAL / COINCIDE COM O CHASSI
POR TA TRAS. ESQ / LAT TRAS. ESQ. :	GRAVAÇÃO ORIGINAL / COINCIDE COM O CHASSI
VIGIA TRASEIRO. :	GRAVAÇÃO ORIGINAL / COINCIDE COM O CHASSI

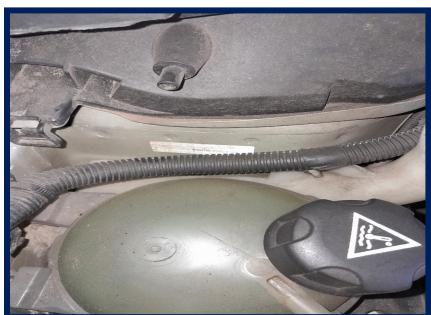
Torre amort diant/direita

LONGARINA DIANTEI. ESQ. :	SEM AVARIAS APARENTEIS
LONGARINA DIANTEI. DIR. :	SEM AVARIAS APARENTEIS
TORRE DO AMORTECEDOR DIANTEI. ESQ. :	SEM AVARIAS APARENTEIS
TORRE DO AMORTECEDOR DIANTEI. DIR. :	SEM AVARIAS APARENTEIS
PAINEL CORTA FOGO .:	SEM AVARIAS APARENTEIS
PAINEL DIANT. INF./SUP. OU ALMA DO PARACHOCHE:	SEM AVARIAS APARENTEIS
CRASHBOX (PARAFUSADO) .:	SEM AVARIAS APARENTEIS
CRASHBOX/QUADRO DO RADIADOR (SOLDADO) .:	SEM AVARIAS APARENTEIS
PARALAMA INT. DIANTEI. DIR. :	SEM AVARIAS APARENTEIS
PARALAMA INT. DIANTEI. ESQ. :	SEM AVARIAS APARENTEIS

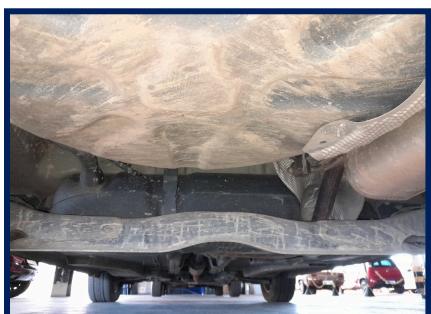
Assoalho Central

ASSOALHO DO MONOBLOCO (HABITÁCULO, ÁREA VISÍVEL) .:	SEM AVARIAS APARENTEIS (ÁREA VISÍVEL)
ASSOALHO DO PORTAMALAS / CAÇAMBA .:	SEM AVARIAS APARENTEIS (ÁREA VISÍVEL)
CAIXA DE ESTEPE(DIVISÃO ASSOALHO DO PORTAMALAS):	SEM AVARIAS APARENTEIS
ALONGAMENTO DE CHASSI (PESADOS) .:	NÃO APLICADO
ESTRUTURA DO TETO .:	SEM AVARIAS APARENTEIS (ÁREA VISÍVEL)
FOLHA DO TETO .:	SEM AVARIAS APARENTEIS (ÁREA VISÍVEL)

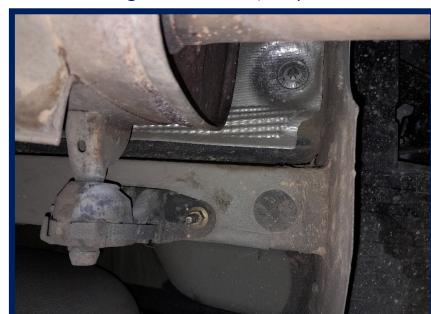
Longarina traseira/esquerda

LONGARINA TRASEI. ESQ. :	SEM AVARIAS APARENTEIS
LONGARINA TRASEI. DIR. :	SEM AVARIAS APARENTEIS
CAIXA DE RODA TRASEI. ESQ. :	SEM AVARIAS APARENTEIS
CAIXA DE RODA TRASEI. DIR. :	SEM AVARIAS APARENTEIS
PAINEL TRASEIRO .:	SEM AVARIAS APARENTEIS
CONDICOES DA CAÇAMBA (COMPART. DE CARGA) .:	NÃO APLICADO
PAINEL TRAS. DA CABINE (SEPARAÇÃO CAÇAMBA):	NÃO APLICADO

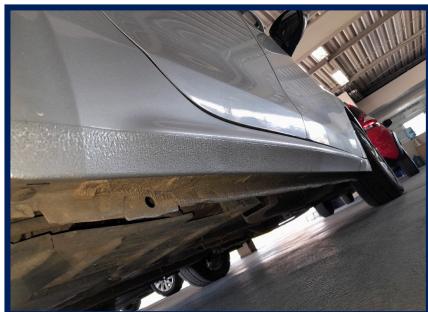
CAIXA DE AR DIR.

FOLHA LAT. TRASEI. DIR. :	SEM AVARIAS APARENTEIS
FOLHA LAT. TRASEI. ESQ. :	REPARADO/RECUPERADO (COM DESCRAVAMENTO DE PONTOS DE SOLDA)
CAIXA DE AR DIREITA .:	SEM AVARIAS APARENTEIS
CAIXA DE AR ESQUERDA .:	REPARADO/RECUPERADO (COM DESCRAVAMENTO DE PONTOS DE SOLDA)
COLUNA ESQ. (A) .:	SEM AVARIAS APARENTEIS
COLUNA ESQ. (B) .:	SEM AVARIAS APARENTEIS
COLUNA ESQ. (C) .:	FOLHA EXTERNA REPARADA CM DESCRAVAMENTO DE PONTOS DE SOLDA
COLUNA DIR. (A) .:	SEM AVARIAS APARENTEIS
COLUNA DIR. (B) .:	SEM AVARIAS APARENTEIS
COLUNA DIR. (C) .:	SEM AVARIAS APARENTEIS
