PLACA: KAK4F92
MODELO DO VEÍCULO: GOL 1.0

VISTORIA CERTICAR

NO. LAUDO:	4618189
DATA DE VISTORIA:	07/04/2025 12:38:22
MARCA:	VOLKSWAGEN
MODELO:	GOL 1.0
COR:	BRANCA
ANO FABRICAÇÃO:	2007
ANO MODELO:	2008
PLACA:	KAK4F92
RENAVAM:	00929905067
KM:	201157
COMBUSTÍVEL:	FLEX
UNIDADE:	BRASÍLIA - ASA NORTE
CLIENTE:	RR VISTORIAS AUTOMOTIVAS LTDA

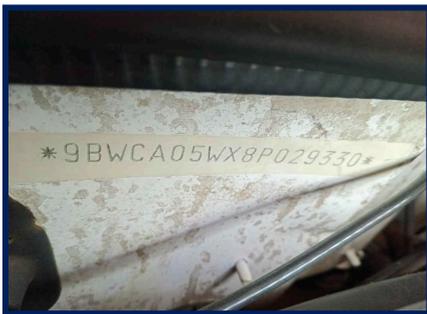
Chassi

NO. CHASSI NA BIN:	9BWCA05WX8P029330
NO. CHASSI NO VEÍCULO:	9BWCA05WX9P029330
NO. CHASSI NO DOCUMENTO:	9BWCA05WX9P029330

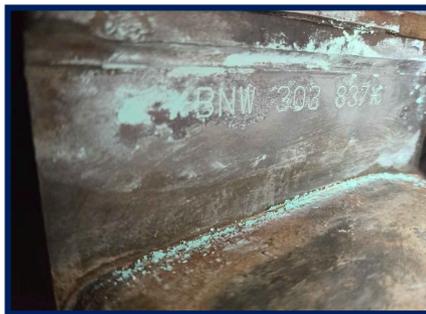
Motor

NO. MOTOR NA BIN:	BNW303837
NO. MOTOR NO VEÍCULO:	BNW303837
NO. MOTOR NO DOCUMENTO:	BNW303837

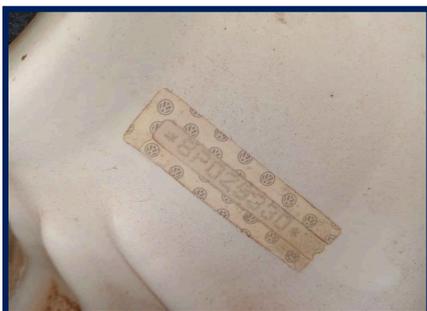
Etiqueta ETA Motor

ETA MOTOR :	ETA DENTRO DOS PADRÕES / NUMERAÇÃO COINCIDE COM O CHASSI
ETA BATENTE DA PORTA :	ETA DENTRO DOS PADRÕES / NUMERAÇÃO COINCIDE COM O CHASSI
ETA ASSOALHO :	NÃO OBRIGATÓRIO

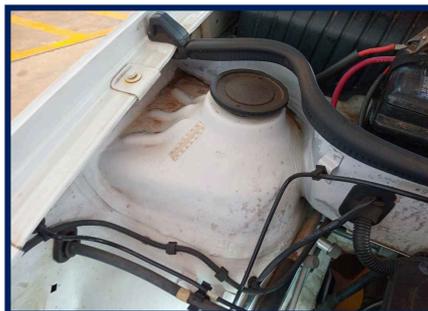
Torre amort diant/direita

LONGARINA DIANTEI. ESQ. :	PEQUENO REPARO/AVARIA
LONGARINA DIANTEI. DIR :	PEQUENO REPARO/AVARIA
TORRE DO AMORTECEDOR DIANTEI. ESQ. :	SEM AVARIAS APARENTES
TORRE DO AMORTECEDOR DIANTEI. DIR. :	SEM AVARIAS APARENTES
PAINEL CORTA FOGO . :	SEM AVARIAS APARENTES
PAINEL DIANT. INF./SUP. OU ALMA DO PARACHOQUE:	RECUPERADO
CRASHBOX (PARAFUSADO) . :	SEM AVARIAS APARENTES
CRASHBOX/QUADRO DO RADIADOR (SOLDADO) . :	SEM AVARIAS APARENTES
PARALAMA INT. DIANTEI. DIR. :	SEM AVARIAS APARENTES
PARALAMA INT. DIANTEI. ESQ. :	SEM AVARIAS APARENTES

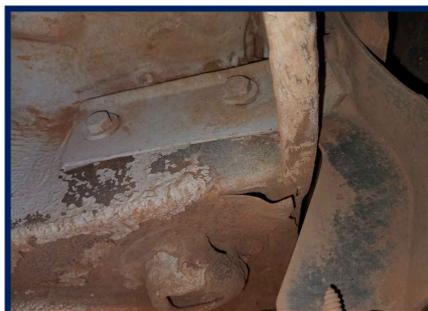
Longarina traseira/esquerda

LONGARINA TRASEI. ESQ. :	SEM AVARIAS APARENTES
LONGARINA TRASEI. DIR. :	SEM AVARIAS APARENTES
CAIXA DE RODA TRASEI. ESQ. :	SEM AVARIAS APARENTES
CAIXA DE RODA TRASEI. DIR. :	SEM AVARIAS APARENTES
PAINEL TRASEIRO . :	AMASSADO
CONDIÇÕES DA CAÇAMBA (COMPART. DE CARGA) . :	NÃO APLICADO
PAINEL TRAS. DA CABINE (SEPARAÇÃO CAÇAMBA):	NÃO APLICADO

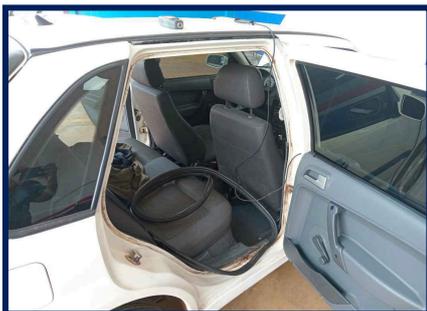
Trilho Coluna Tras. Dir

PAINEL DIANTEIRO AMASSADO/RECUPERADO ,LONGARINAS DIANTEIRAS COM SOLDA NA PARTE INICIAL POR CONTA DO PAINEL TRASEIRO, CAIXA DE AR ESQUERDA AMASSADA, CAIXA DE AR DIREITA RECUPERADA COM PONTOS DE SOLTA E MASSA , ASSOALHO PORTA MALAS CORROSÃO MÉDIA, PAINEL TRASEIRO SUBSTITUÍDO , PONTOS DE SOLDA , TRILHO TRASEIRO ESQUERDO COM AMASSADO NOS TRILHOS

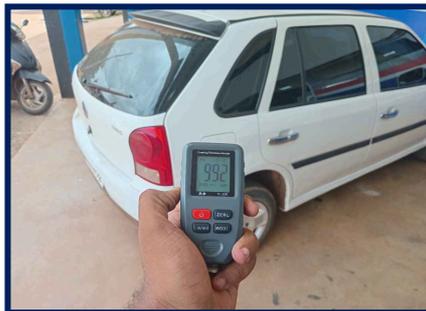
FOLHA LAT DIREITA

FOLHA LAT. TRASEI. DIR. :	REPARADO
FOLHA LAT. TRASEI. ESQ. :	SEM AVARIAS APARENTES
CAIXA DE AR DIREITA . :	REPARADO
CAIXA DE AR ESQUERDA . :	AMASSADO/AVARIADO
COLUNA ESQ. (A) . :	SEM AVARIAS APARENTES
COLUNA ESQ. (B) . :	SEM AVARIAS APARENTES
COLUNA ESQ. (C) . :	SEM AVARIAS APARENTES
COLUNA DIR. (A) . :	SEM AVARIAS APARENTES
COLUNA DIR. (B) . :	SEM AVARIAS APARENTES
COLUNA DIR. (C) . :	SEM AVARIAS APARENTES
