SITUAÇÃO GERAL

APROVADO

DADOS GERAIS DO VEÍCULO

NO. LAUDO:	4715002
DATA DE VISTORIA:	13/05/2025 11:48:23
MARCA:	VOLKSWAGEN
MODELO:	VW/NOVO GOL TL MCV
COR:	BRANCA
ANO FABRICAÇÃO:	2017
ANO MODELO:	2018
PLACA:	FRH4H49
RENAVAM:	01137145827
KM:	103178
COMBUSTÍVEL:	FLEX
UNIDADE:	BRASÍLIA - ASA NORTE
CLIENTE:	ESPECIAL

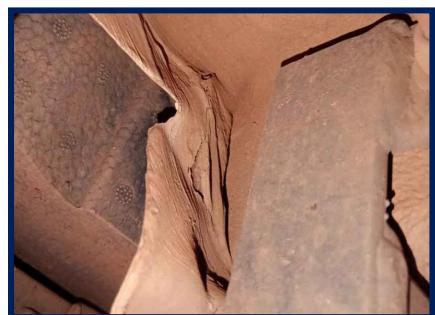
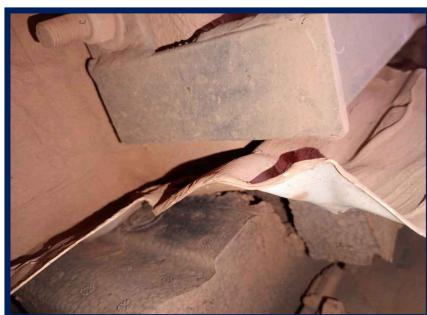
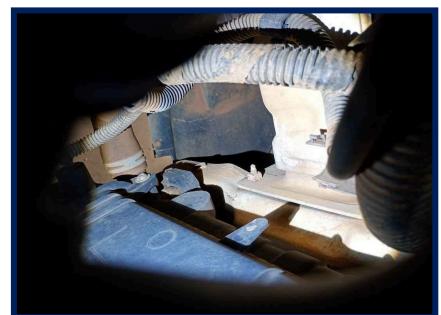
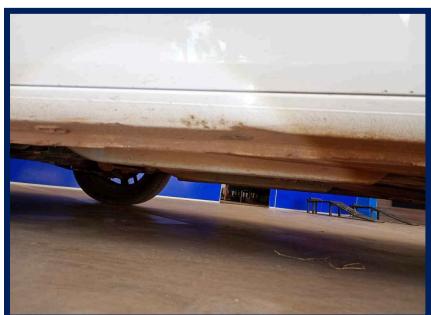
CRLV NÃO APRESENTADO // HASTE DA LONGARINA TRASEIRA DIREITA AMASSADA // PAINEL TRASEIRO AMASSADO // CAIXA DE AR ESQUERDA AMASSADA // QUADRO DO RADIADOR AMASSADO // GRAVAÇÃO DO PARABRISAS NÃO ORIGINAL.
