RENAULT FLUENCE GT20

APRESENTAÇÃO

NO. LAUDO:	5056684
DATA DE VISTORIA:	01/09/2025 15:38:59
MARCA:	RENAULT
MODELO:	I/RENAULT FLUENCE GT 20
COR:	PRETA
ANO FABRICAÇÃO:	2012
ANO MODELO:	2013
PLACA:	FKI0583
RENAVAM:	00548024413
KM:	179616
COMBUSTÍVEL:	GASOLINA
UNIDADE:	OSASCO
CLIENTE:	GRUPO BMZ

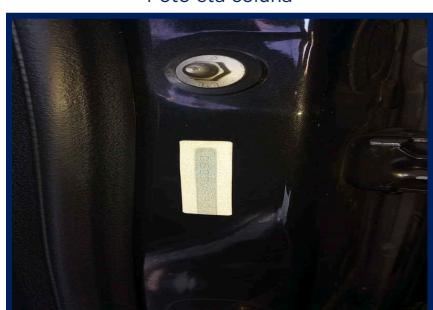
Foto eta coluna

• ETIQUETAS DE IDENTIFICAÇÃO
 ETA MOTOR : ETA DENTRO DOS PADRÕES / NUMERAÇÃO COINCIDE COM O CHASSI
 ETA BATENTE DA PORTA : ETA DENTRO DOS PADRÕES / NUMERAÇÃO COINCIDE COM O CHASSI
 ETA ASSOALHO : NÃO OBRIGATÓRIO
 PLAQUETA ANO FABRICAÇÃO : PLAQUETA OK (NACIONAIS E IMPORT. APÓS 1999)
