DATA:	27/07/2022	STATUS:	APROVADO C/ APONTAMENTO
CLIENTE:	GRUPO BMZ	Nº DO LAUDO:	1915014
UNIDADE:	HORTOLANDIA	VISTORIADOR:	JUAN FELIPE INACIO

FABRICANTE/MARCA:	FORD	MODELO/VERSÃO:	FIESTA
ANO FAB./MODELO:	2011 / 2011	COR:	PRATA
PLACA:	EVR6710	CIDADE:	HORTOLÂNDIA
Nº DO CHASSI NO VEÍC.:	9BFZF55PXB8185788	Nº DO MOTOR NO VEÍC.:	QF9AB8185788
Nº DO CHASSI NA BIN:	9BFZF55PXB8185788	Nº DO MOTOR NA BIN:	QF9AB8185788
Nº DO CHASSI NO CRLV:	9BFZF55PXB8185788	Nº DO MOTOR NO CRLV:	QF9AB8185788
Nº DO CÂMBIO NO VEÍC.:	N/C	COMBUSTÍVEL:	FLEX
Nº DO CÂMBIO NA BIN:	n/c	KM:	106310

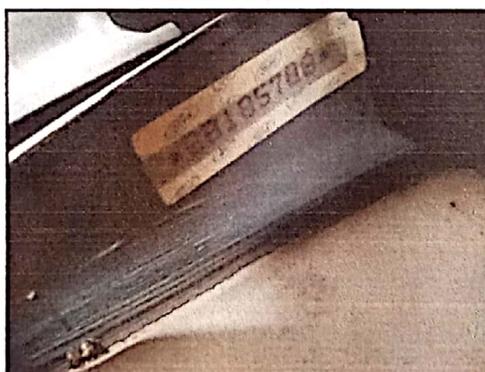
ETIQUETA ETA MOTOR

- ASSOALHO
- ✓ NÃO OBRIGATÓRIA
- BATENTE DA PORTA
- ✓ ORIGINAL / DENTRO DOS PADRÕES DO FABRICANTE
- COMPARTIMENTO DO MOTOR
- ✓ ORIGINAL / DENTRO DOS PADRÕES DO FABRICANTE
