KVP9622
MARCA/MODELO:
RENAULT/SANDERO STEPWAY

APRESENTAÇÃO

NO. LAUDO:	3719943
DATA DE VISTORIA:	22/05/2024 17:44:21
MARCA:	RENAULT
MODELO:	SANDEROB STEPWAY
COR:	CINZA
ANO FABRICAÇÃO:	2012
ANO MODELO:	2012
PLACA:	KVP9622
RENAVAM:	00453723896
KM:	NADA CONSTA
COMBUSTÍVEL:	FLEX
UNIDADE:	RIO DE JANEIRO
CLIENTE:	GRUPO BMZ

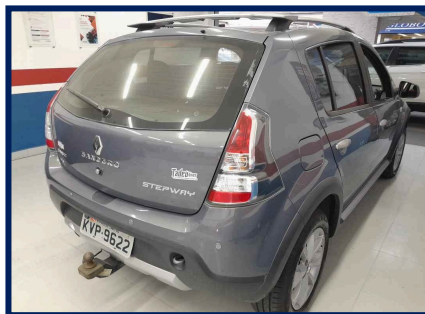
Traseira

BMZ BARRA / ASSOALHO DO PORTA-MALAS COM PONTOS DE CORROSÃO MÉDIA E ACENTUADA / PAINEL TRASEIRO REPARADO E COM CORROSÃO ACENTUADA.

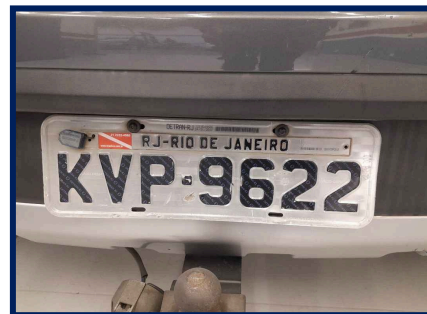
Placa

PLACA DENTROS DOS PADRÕES	
---------------------------	--

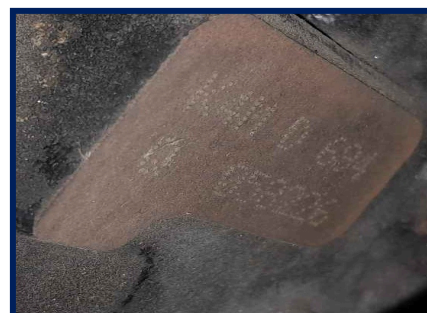
Motor

NO. MOTOR NA BIN:	K4MD694Q058226
NO. MOTOR NO VEÍCULO:	K4MD694Q058226
NO. MOTOR NO DOCUMENTO:	K4MD694Q058226

DENTRO DOS PADRÕES HABITUAIS DO FABRICANTE	
É A MESMA QUE CONSTA NA BIN OU CRLV

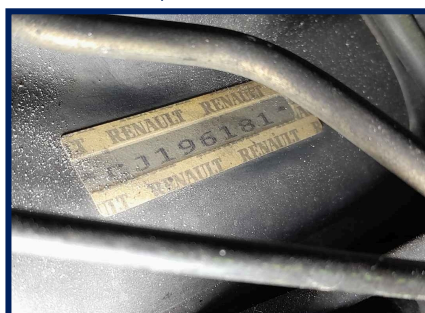
Etiqueta ETA Motor

ETA MOTOR :	ETA DENTRO DOS PADRÕES / NUMERAÇÃO COINCIDE COM O CHASSI
ETA BATENTE DA PORTA :	ETA DENTRO DOS PADRÕES / NUMERAÇÃO COINCIDE COM O CHASSI
ETA ASSOALHO :	NÃO OBRIGATÓRIO
PLAQUETA ANO FABRICAÇÃO :	PLAQUETA OK (NACIONAIS E IMPORT. APÓS 1999)

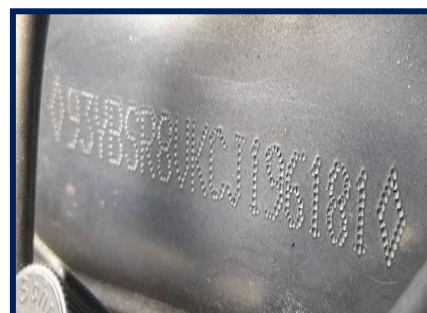
Chassi

NO. CHASSI NA BIN:	93YBSR8VKCJ196181
NO. CHASSI NO VEÍCULO:	93YBSR8VKCJ196181
NO. CHASSI NO DOCUMENTO:	93YBSR8VKCJ196181

NUMERAÇÃO IDENTIFICADORA :	DENTRO DOS PADRÕES HABITUAIS DO FABRICANTE
CHAPA SUPORTE :	REGIÃO ÍNTEGRA
