DATA:	30/07/2022	STATUS:	NÃO CONFORME
CLIENTE:	BMZ OPTION - TIJUCA	Nº DO LAUDO:	1924435
UNIDADE:	RIO DE JANEIRO	VISTORIADOR:	JEAN DA SILVA BARBOSA

FABRICANTE/MARCA:	KIA MOTORS	MODELO/VERSÃO:	I/KIA PICANTO EX41.0ATF
ANO FAB./MODELO:	2012 / 2012	COR:	PRATA
PLACA:	KRO2241	CIDADE:	RIO DE JANEIRO
Nº DO CHASSI NO VEÍC.:	KNABX514BCT237235	Nº DO MOTOR NO VEÍC.:	F3LABP183092
Nº DO CHASSI NA BIN:	KNABX514BCT237235	Nº DO MOTOR NA BIN:	F3LABP183092
Nº DO CHASSI NO CRLV:	KNABX514BCT237235	Nº DO MOTOR NO CRLV:	F3LABP183092
Nº DO CÂMBIO NO VEÍC.:	-	COMBUSTÍVEL:	FLEX
Nº DO CÂMBIO NA BIN:	-	KM:	38147

FOTOGRAFIAS DO LAUDO: 1924435

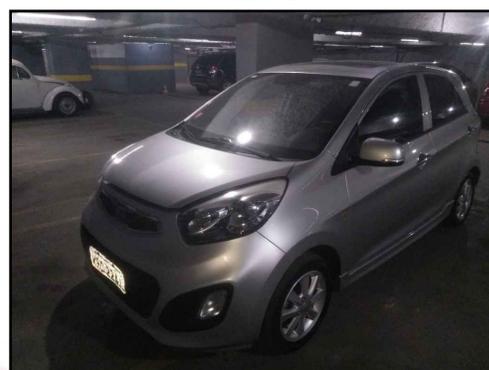
OBSERVAÇÕES DO VEÍCULO:**FOLHA LATERAL TRASEIRA ESQUERDA E COLUNA TRASEIRA ESQUERDA AMBOS COM REPARO E PONTOS DE SOLDA APARENTES. PAINEL TRASEIRO COM AMASSADO, REPARADO E COM PEQUENA TRINCA NA PARTE INFERIOR LADO ESQUERDO.****OBSERVAÇÕES GERAIS:**
