DADOS DO VEÍCULO

Nº LAUDO: 759917
Nº CHASSI: 9BGCA80X0DB329748
Nº MOTOR: CSB072175
PLACA: SP FIQ5958
MARCA: CHEVROLET
MODELO: MONTANALS

PARECER FINAL

NÃO CONFORME

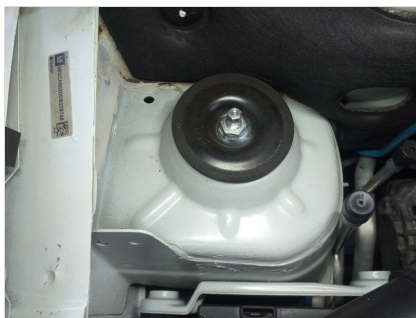
ESTRUTURA	ESTRUTURA - PARTE DIANTEIRA
ESTRUTURA - PARTE DIANTEIRA		
	PAINEL DIANTEIRO	REPARADO
	TORRE DO AMORTECEDOR DIREITA	OK
	TORRE DO AMORTECEDOR ESQUERDA	OK
	LONGARINA DIREITA	OK
	CAIXA DE RODA DIANTEIRA DIREITA	OK
	LONGARINA ESQUERDA	AMASSADO
	CAIXA DE RODA DIANTEIRA ESQUERDA	OK
	ALMADO PARA-CHOQUE	OK
	PAINEL CORTA-FOGO	OK
	OBSERVAÇÃO	CALAFETACAO TORRE DO AMORTECEDOR DIREITA TRINCADA
ESTRUTURA DO LADO ESQUERDO		
	COLONA DIANTEIRA	OK
	COLONA CENTRAL	OK
	COLONA TRASEIRA	OK
	CAIXA DE AR	OK
	OBSERVAÇÃO	
ESTRUTURA - PARTE TRASEIRA		
	PAINEL TRASEIRO	OK
	CAIXA DO ESTEPE	OK
	LONGARINA TRASEIRA ESQUERDA	OK
	CAIXA DE RODA TRASEIRA ESQUERDA	OK
	LONGARINA TRASEIRA DIREITA	OK
	CAIXA DE RODA TRASEIRA DIREITA	OK
	OBSERVAÇÃO	
ESTRUTURA DO LADO DIREITO		
	COLONA DIANTEIRA	OK
	COLONA TRASEIRA	OK
	COLONA CENTRAL	OK
	CAIXA DE AR	OK
	OBSERVAÇÃO	
TETO		
	TETO	OK
ASSOALHO		
	ASSOALHO DO PORTAMALAS	OK
	ASSOALHO CENTRAL	OK

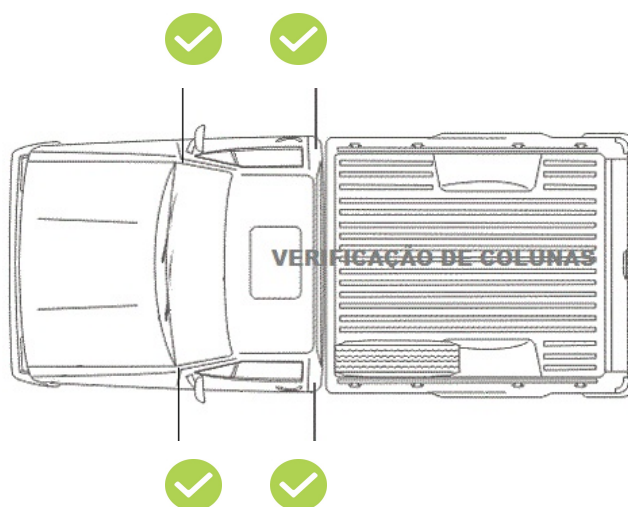
TESTE DE ESPESSURA DE PINTURA - COMPONENTES INTERNOS (ESTRUTURAIS)

MAIS DO QUE 50% DAS PEÇAS EM AMARELO OU VERMELHO
