## SITUAÇÃO GERAL

APROVADO

## DADOS GERAIS DO VEÍCULO

NO. LAUDO:	5272004
DATA DE VISTORIA:	10/11/2025 15:19:36
MARCA:	HYUNDAI
MODELO:	HYUNDAI / HB20 10M COMFORT
COR:	PRATA
ANO FABRICAÇÃO:	2023
ANO MODELO:	2024
PLACA:	PZBOA27
RENAVAM:	01366608515
KM:	37401
COMBUSTÍVEL:	FLEX
UNIDADE:	BELO HORIZONTE PORTAL
CLIENTE:	BMZ

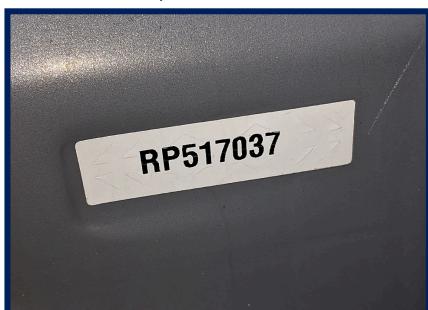
Etiqueta ETA Motor

ETA MOTOR :	ETA DENTRO DOS PADRÓES / NUMERAÇÃO COINCIDE COM O CHASSI
ETA BATENTE DA PORTA :	ETA DENTRO DOS PADRÓES / NUMERAÇÃO COINCIDE COM O CHASSI
ETA ASSOALHO :	NÃO OBRIGATÓRIO
PLAQUETA ANO FABRICAÇÃO :	PLAQUETA OK (NACIONAIS E IMPORT. APÓS 1999)

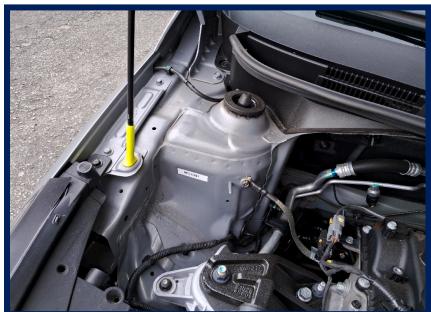
Torre amort diant/direita

LONGARINA DIANTEI. ESQ. :	SEM AVARIAS APARENTEIS
LONGARINA DIANTEI. DIR. :	SEM AVARIAS APARENTEIS
TORRE DO AMORTECEDOR DIANTEI. ESQ. :	SEM AVARIAS APARENTEIS
TORRE DO AMORTECEDOR DIANTEI. DIR. :	SEM AVARIAS APARENTEIS
PAINEL CORTA FOGO. :	SEM AVARIAS APARENTEIS
PAINEL DIANT. INF./SUP. OU ALMA DO PARACHOCHE:	SEM AVARIAS APARENTEIS
CRASHBOX (PARAFUSADO) .:	SEM AVARIAS APARENTEIS
CRASHBOX/QUADRO DO RADIADOR (SOLDADO) .:	NÃO APLICADO
PARALAMA INT. DIANTEI. DIR. :	SEM AVARIAS APARENTEIS
PARALAMA INT. DIANTEI. ESQ. :	SEM AVARIAS APARENTEIS

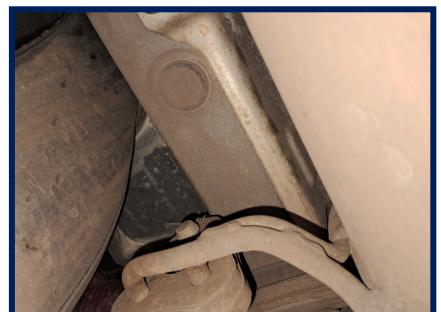
Longarina traseira/esquerda

LONGARINA TRASEI. ESQ. :	SEM AVARIAS APARENTEIS
LONGARINA TRASEI. DIR. :	SEM AVARIAS APARENTEIS
CAIXA DE RODA TRASEI. ESQ. :	SEM AVARIAS APARENTEIS
CAIXA DE RODA TRASEI. DIR. :	SEM AVARIAS APARENTEIS
PAINEL TRASEIRO. :	SEM AVARIAS APARENTEIS
CONDICOES DA CAÇAMBA (COMPART. DE CARGA) .:	NÃO APLICADO
PAINEL TRAS. DA CABINE (SEPARAÇÃO CAÇAMBA):	NÃO APLICADO
