DATA:	23/11/2022	STATUS:	<b>APROVADO</b>
CLIENTE:	GRUPO BMZ	Nº DO LAUDO:	2244160
UNIDADE:	BELO HORIZONTE PORTAL	VISTORIADOR:	HAMILTON GOMES DA SILVA

FABRICANTE/MARCA:	HYUNDAI	MODELO/VERSÃO:	HR HDB
ANO FAB./MODELO:	2014 / 2015	COR:	BRANCA
PLACA:	PAG0032	CIDADE:	NOVA LIMA
Nº DO CHASSI NO VEÍC.:	95PZBN7KPF066818	Nº DO MOTOR NO VEÍC.:	D4CBD342379
Nº DO CHASSI NA BIN:	95PZBN7KPF066818	Nº DO MOTOR NA BIN:	D4CBD342379
Nº DO CHASSI NO CRLV:	95PZBN7KPF066818	Nº DO MOTOR NO CRLV:	0
Nº DO CÂMBIO NO VEÍC.:	0	COMBUSTÍVEL:	DIESEL
Nº DO CÂMBIO NA BIN:	0	KM:	32973

FOTOGRAFIAS DO LAUDO: 2244160

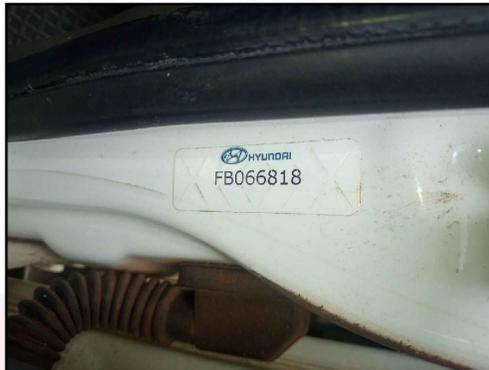
FOTO ETA COLUNA

ASSOALHO  
✓ NÃO OBRIGATÓRIA  
BATENTE DA PORTA  
✓ ORIGINAL / DENTRO DOS PADRÕES DO FABRICANTE  
COMPARTIMENTO DO MOTOR  
✓ ORIGINAL / DENTRO DOS PADRÕES DO FABRICANTE
