SITUAÇÃO GERAL

APROVADO

DADOS GERAIS DO VEÍCULO

NO. LAUDO:	3795134
DATA DE VISTORIA:	19/06/2024 14:59:20
MARCA:	FIAT
MODELO:	STRADA WORKING CD
COR:	BRANCA
ANO FABRICAÇÃO:	2014
ANO MODELO:	2015
PLACA:	PUG6775
RENAVAM:	01014118040
KM:	121800
COMBUSTÍVEL:	FLEX
UNIDADE:	UBERLÂNDIA
CLIENTE:	GRUPO BMZ

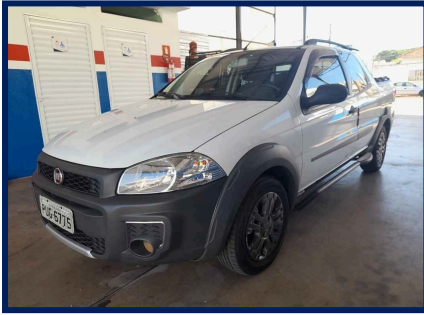
Frente

PAINEL DIANTEIRO COM AMASSADO E CORROSÃO MÉDIA, CRASH BOX DIANTEIRO COM PEQUENA AVARIA, ASSOALHO DA CAÇAMBA COM PEQUENO AMASSADO.
