DATA:	27/12/2022	STATUS:	APROVADO C/ APONTAMENTO.
CLIENTE:	GRUPO BMZ	Nº DO LAUDO:	2322124
UNIDADE:	BELO HORIZONTE PORTAL	VISTORIADOR:	RAPHAEL RODRIGUES MOREIR

FABRICANTE/MARCA:	FORD	MODELO/VERSÃO:	FIESTA GL CLASS
ANO FAB./MODELO:	2000 / 2000	COR:	PRATA
PLACA:	GYO4F78	CIDADE:	BELO HORIZONTE
Nº DO CHASSI NO VEÍC.:	9BFBDFZFHAYB315815	Nº DO MOTOR NO VEÍC.:	C4EY315815
Nº DO CHASSI NA BIN:	9BFBDFZFHAYB315815	Nº DO MOTOR NA BIN:	C4EY315815
Nº DO CHASSI NO CRLV:	9BFBDFZFHAYB315815	Nº DO MOTOR NO CRLV:	0
Nº DO CÂMBIO NO VEÍC.:	0	COMBUSTÍVEL:	GASOLINA
Nº DO CÂMBIO NA BIN:	0	KM:	160243

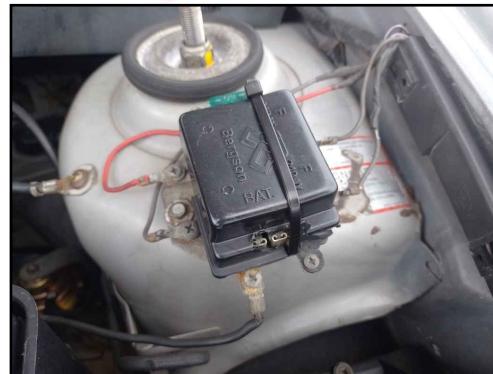
TORRE AMORT DIANT / ESQUERDA

- PAINEL DIANTEIRO RECUPERADO.
- CRASH BOX DIANTEIRO RECUPERADO.
- PARA LAMA INTERNO ESQUERDO REPARADO.
