PLACA: DRB4I48  
MODELO DO VEÍCULO: MMC/PAJERO TR4

# VISTORIA CAUTELAR

## APROVADO COM APONTAMENTO

| NO. LAUDO: | 3151657 |

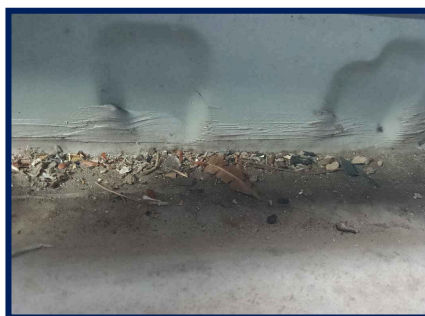
Junção Assoalho/Painel Tras

ARCO DO TETO DO PORTA MALAS EM ESTADO ACENTUADO DE CORROSÃO. PAINEL TRASEIRO LEVEMENTE AMASSADO. VEÍCULO COM REPAROS DE FUNILARIA E PINTURA.
